TEHNIŠKI ŠOLSKI CENTER MARIBOR  
VIŠJA STROKOVNA ŠOLA  
AVTOSERVISNI MENEDŽMENT

**POPRAVILO OSEBNEGA VOZILA ŠKODA  
OCTAVIA RS 2.0 TDI 4X4**

DIPLOMSKO DELO

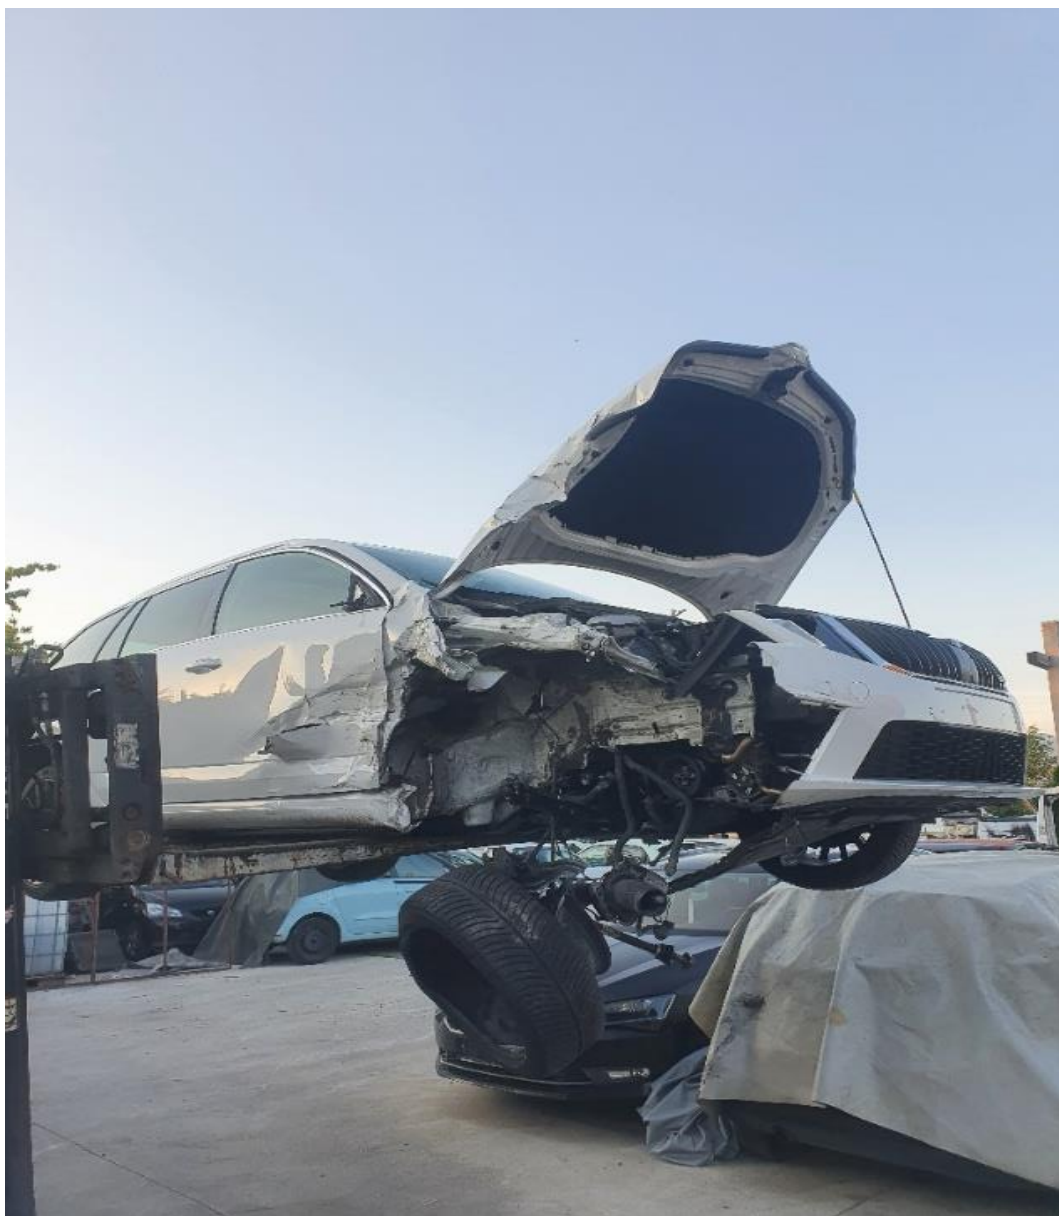
Slika 9: Poškodba vozila pred popravilom

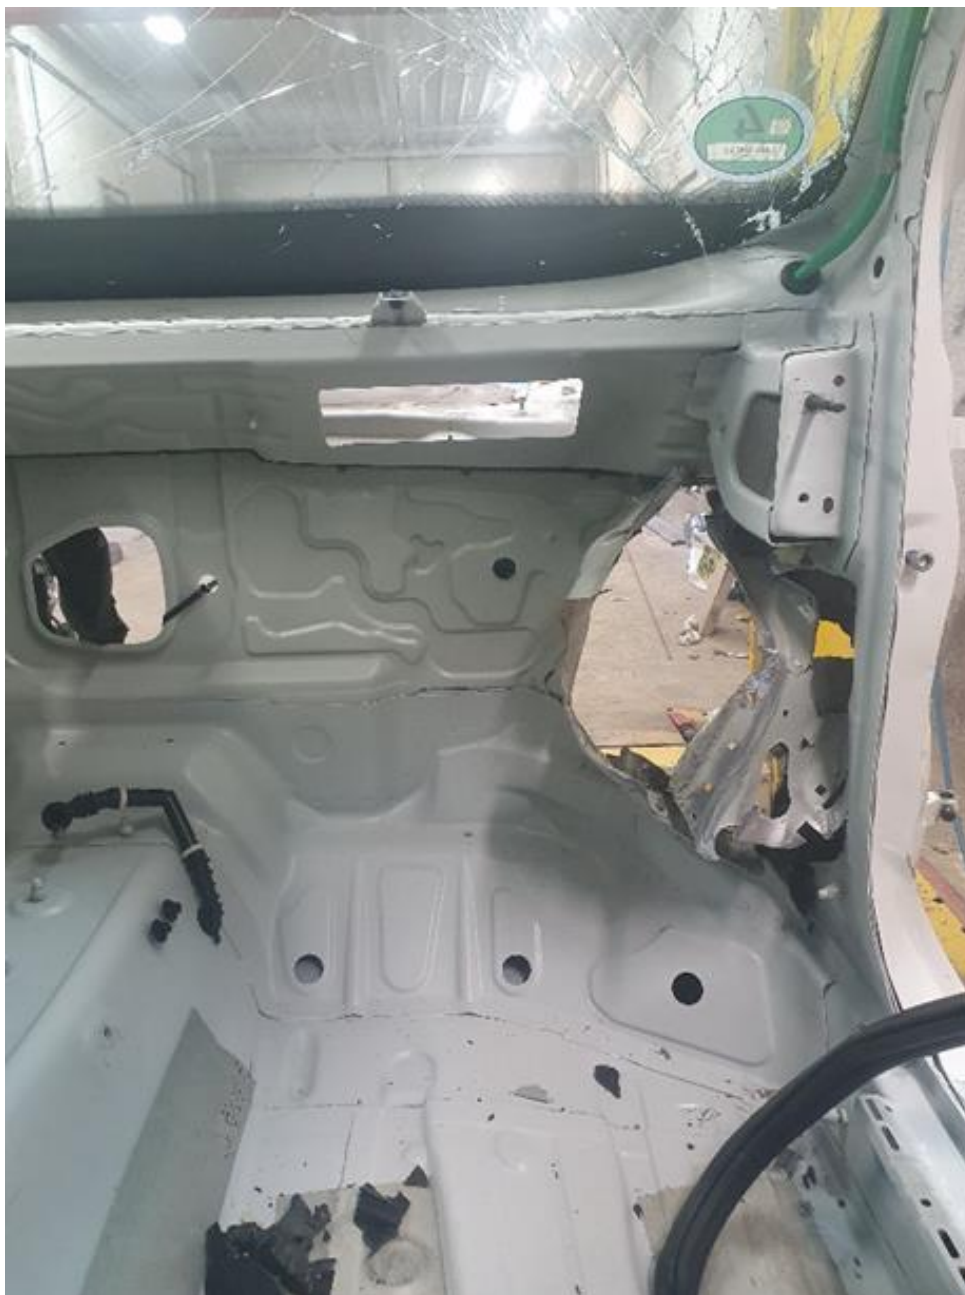
Najprej je bil odstranjen volanski obroč, zračne blazine, merilniki hitrosti, multimedijska enota in zračniki klimatske naprave. Nato je sledil odklop in demontaža grelne pečke ter klimatskih povezav. Armaturna plošča je bila mehansko pritrjena na požarno steno in sredinski nosilec karoserije, kar prikazuje slika 10. Pred tem je bil ustrezno odstranjen plin za hlajenje. Vsi električni priključki, vijaki in plastični spoji so bili odklopljeni ali razrahljani, kar je omogočalo varno in enostavno dvigovanje armaturne plošče. Po odstranitvi so bili vsi sestavni deli ustrezno označeni in shranjeni za kasnejšo montažo. Notranja požarna stena je po opravljeni montaži morala biti v celoto gola, da se je videlo dejansko stanje poškodbe, ki jo prikazuje slika 11.

Slika 11: Demontirana notranja požarna stena vozila

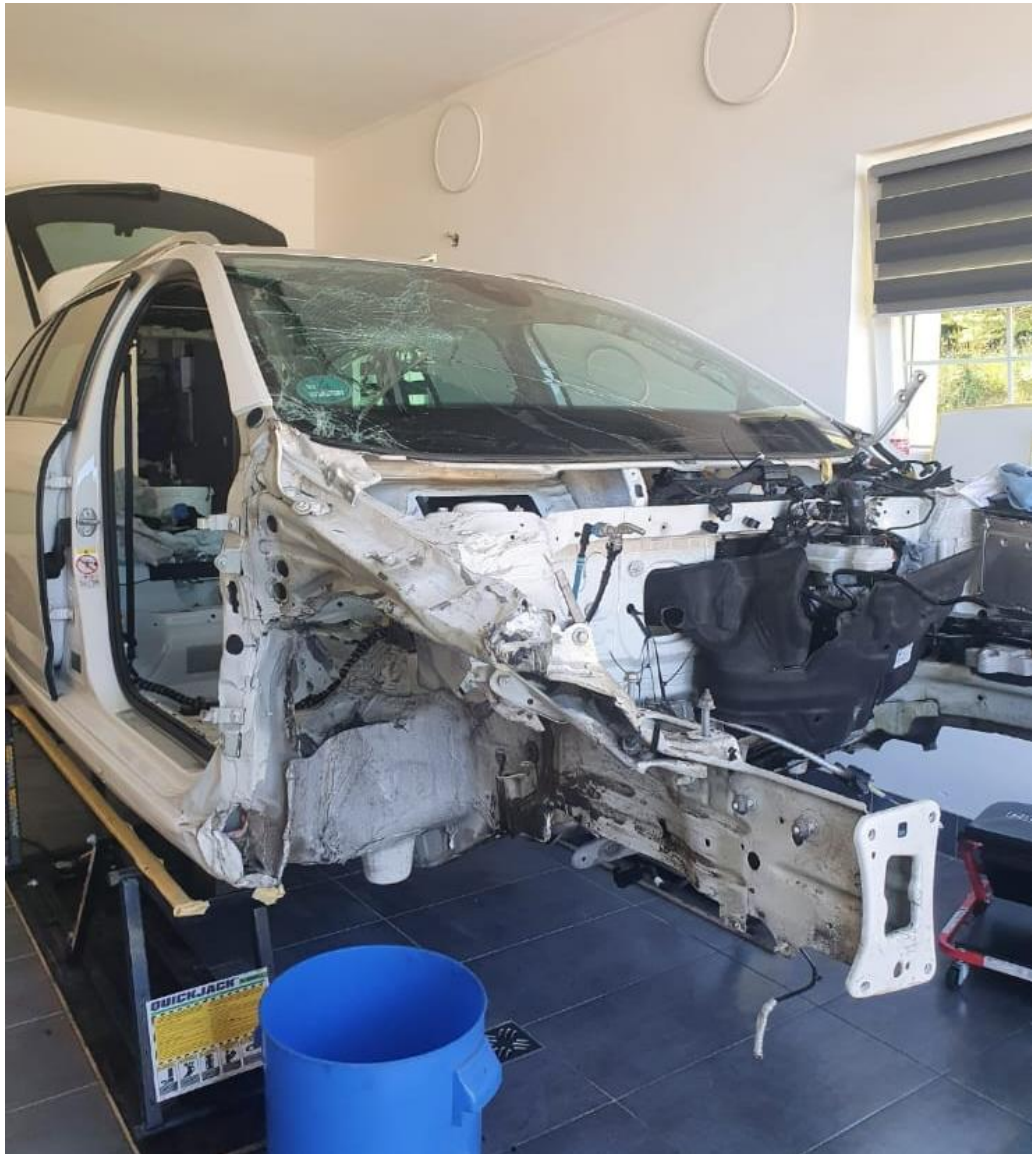
Slika 15: Demontirani zunanji desni del poškodovanega kraka vozila

Demontaža motorja je namenjena odstranjevanju vseh motečih sestavnih delov na šasiji, kot so nosilci, enota ABS, cevovodi, zaščitne obloge in drugi elementi, ki bi otežili postopek vpenjanja vozila na kleparsko ravnalno mizo in izravnave karoserijskih elementov. Tako je bilo omogočeno neovirano izvajanje vseh naslednjih korakov kleparskih popravil, od natančnih meritev deformacij, do izvlekov in zamenjave poškodovanih delov, slika 14 in slika 15.

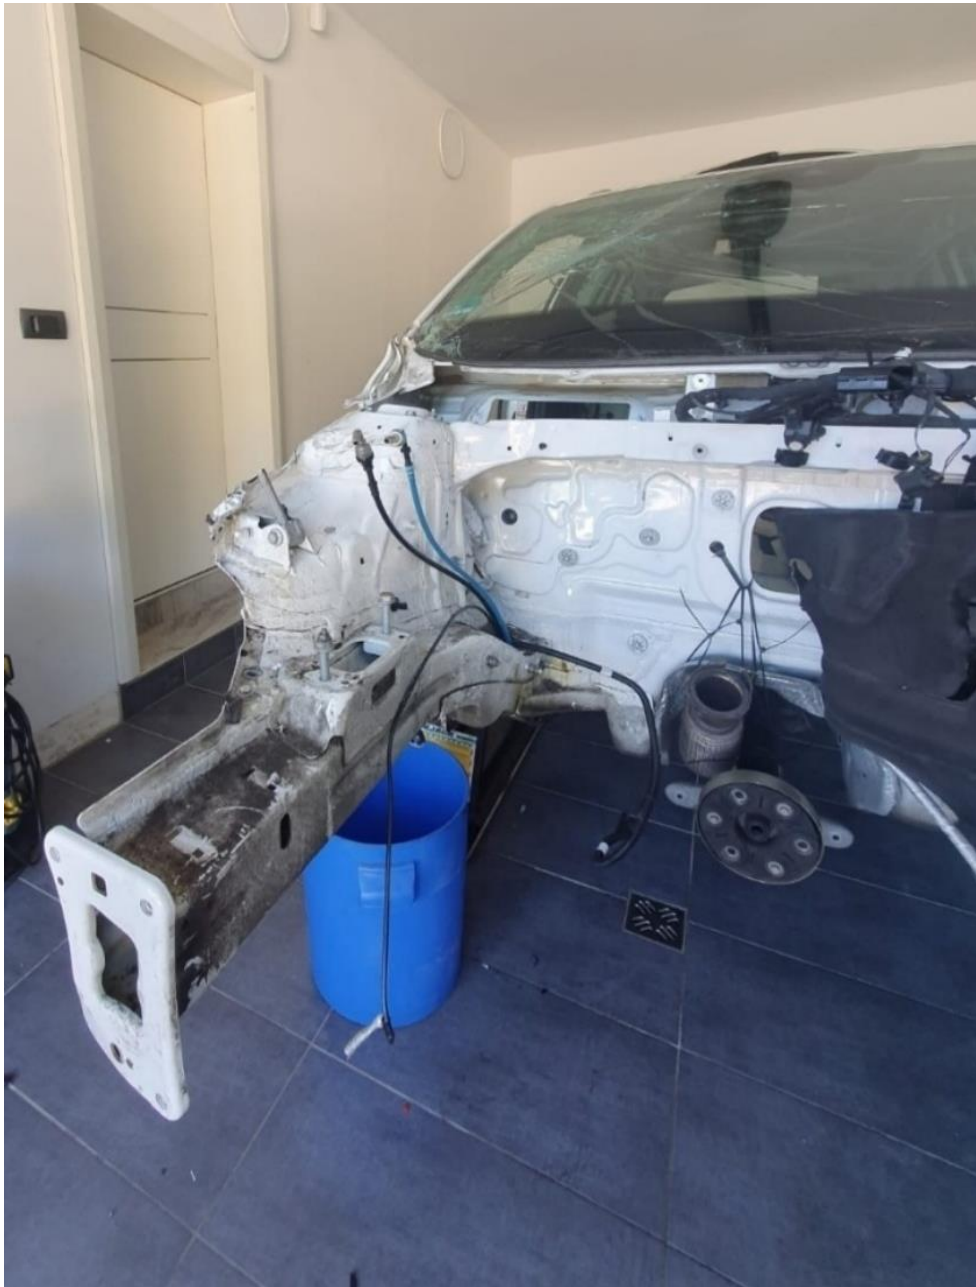
Slika 16: Demontiran notranji desni del poškodovanega kraka vozila

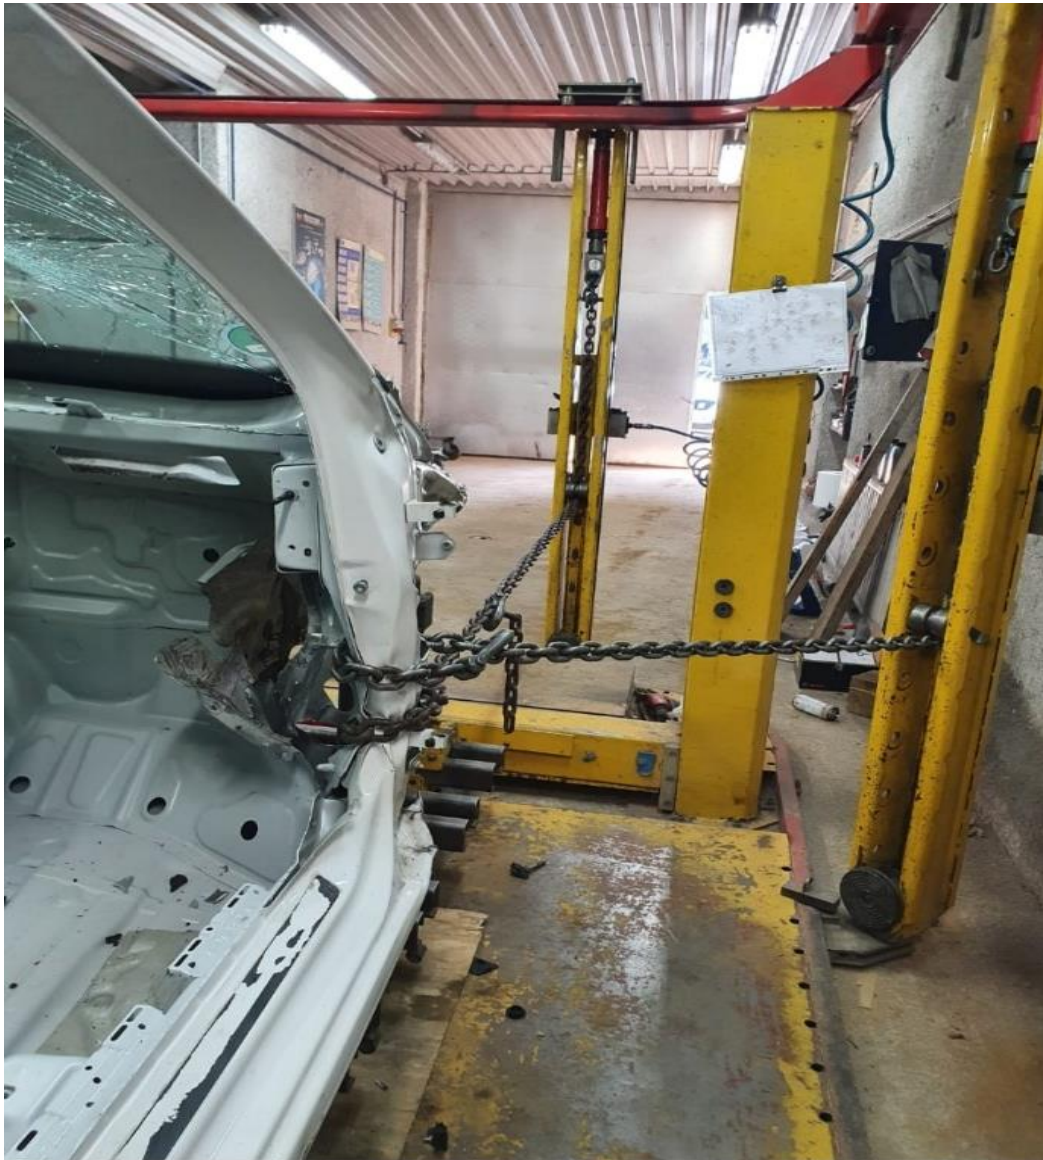
Slika 19: Razvlek poškodovanega vozila z verigami

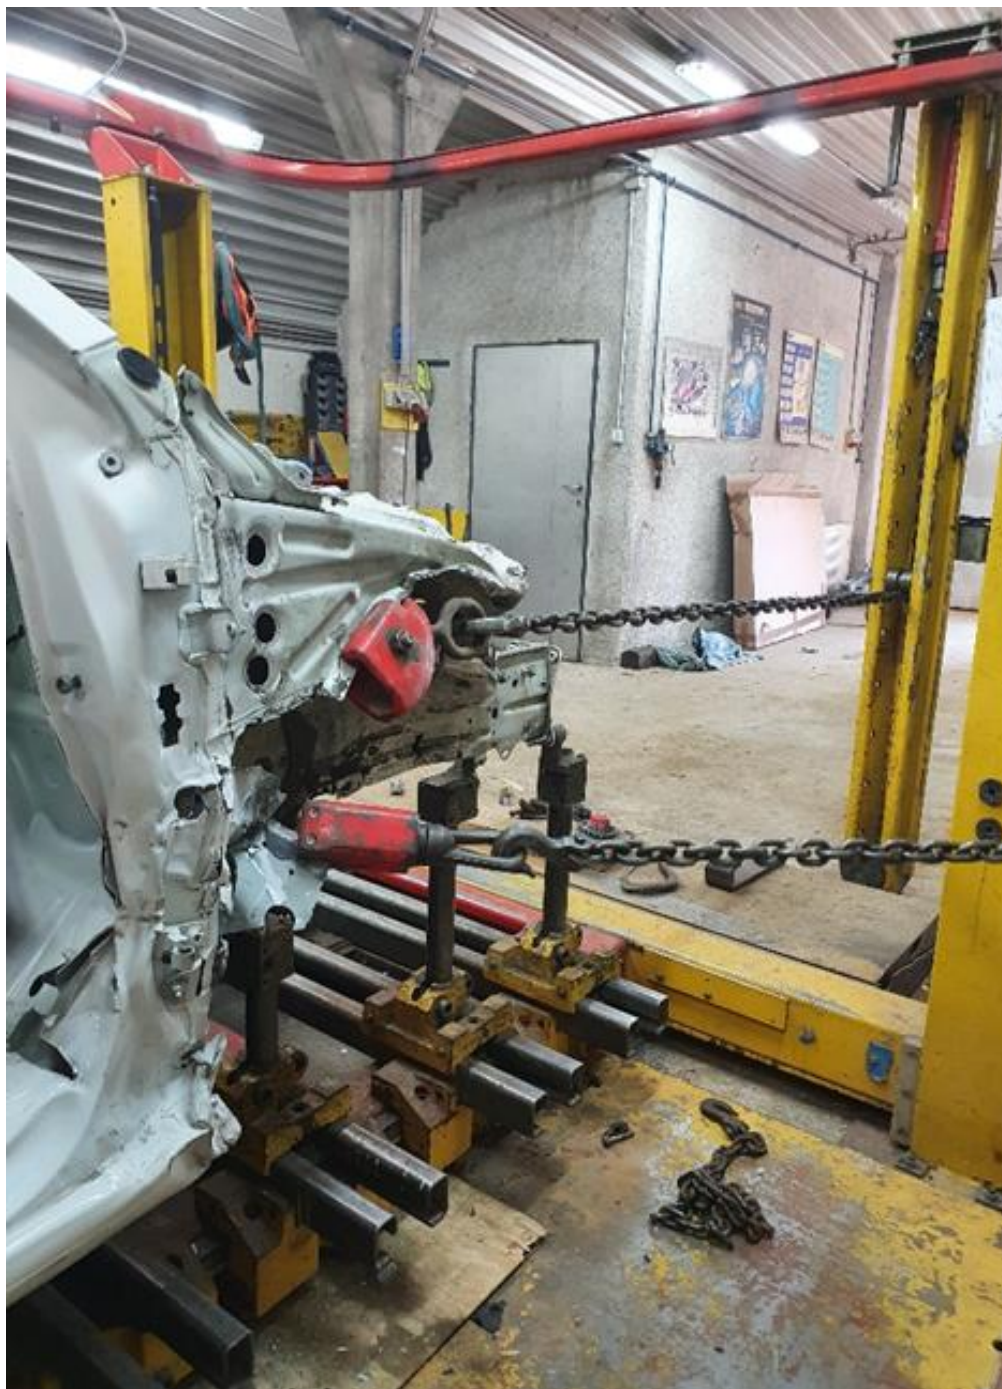
Slika 20: Razvlek poškodovanega vozila s kleparskimi čeljustmi

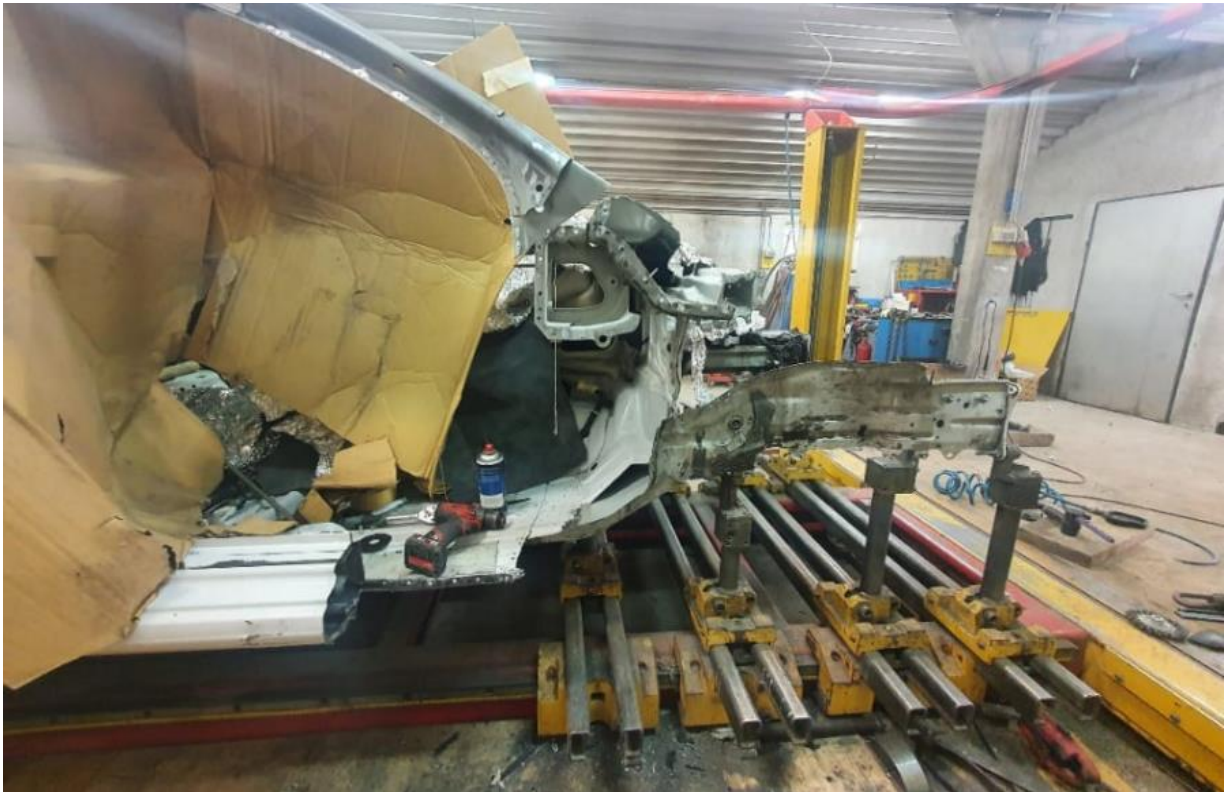
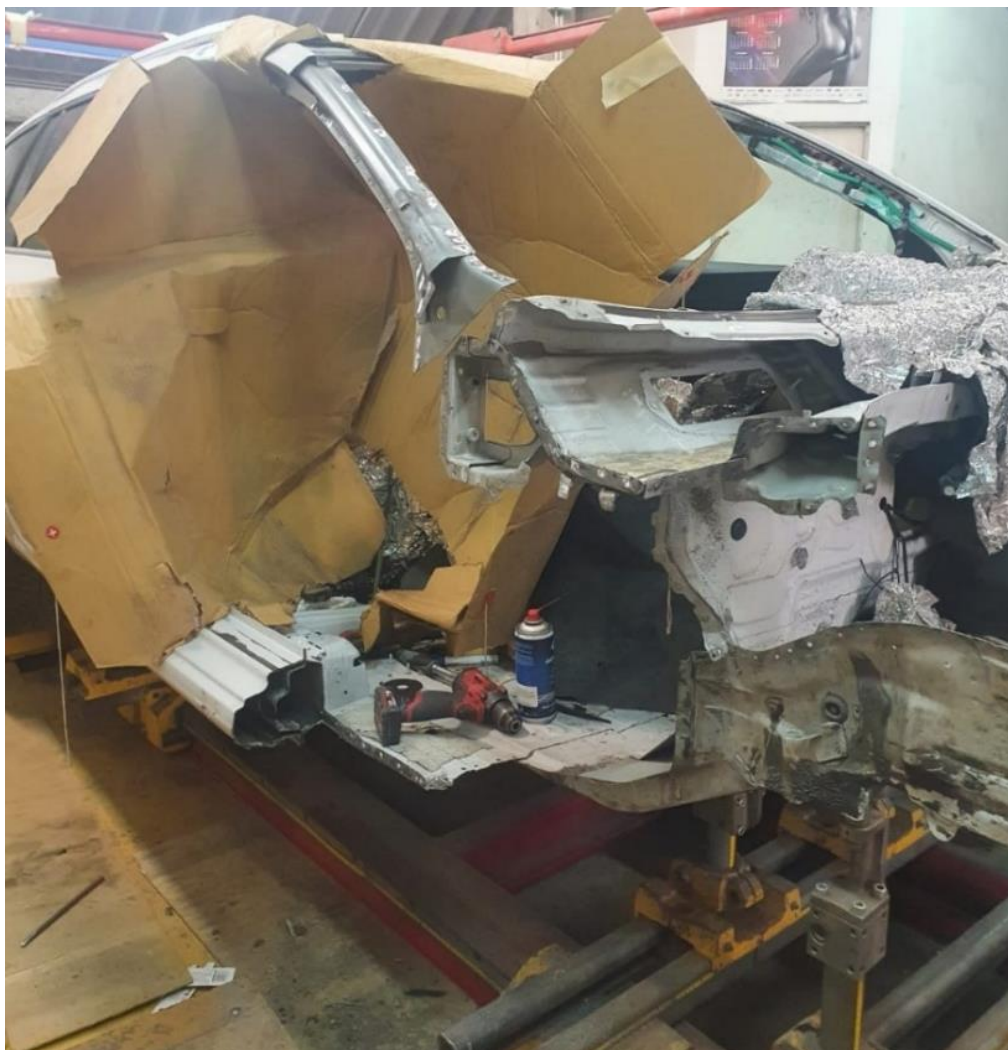
Slika 21: Pripravljena karoserija za vležišče novega karoserijskega dela

Slika 22: Pripravljena karoserija za vležišče novega karoserijskega dela

Nadomestni karoserijski del in karoserijo sem pred vgradnjo ustrezno pripravil, slika 23. Najprej sem površino očistil: odstranil sem lepilo, maso, antikorozijske premaze in nečistoče, nato sem natančno določil dolžino in obliko dela, ki ga je bilo treba prilagoditi za natančno prileganje v obstoječe ležišče na vozilu. Sledilo je vrtanje lukenj za točkovne zveze in priprava robov za varjenje, vključno z mehanskim čiščenjem stičnih površin za varjenje, sliki 21 in 22.

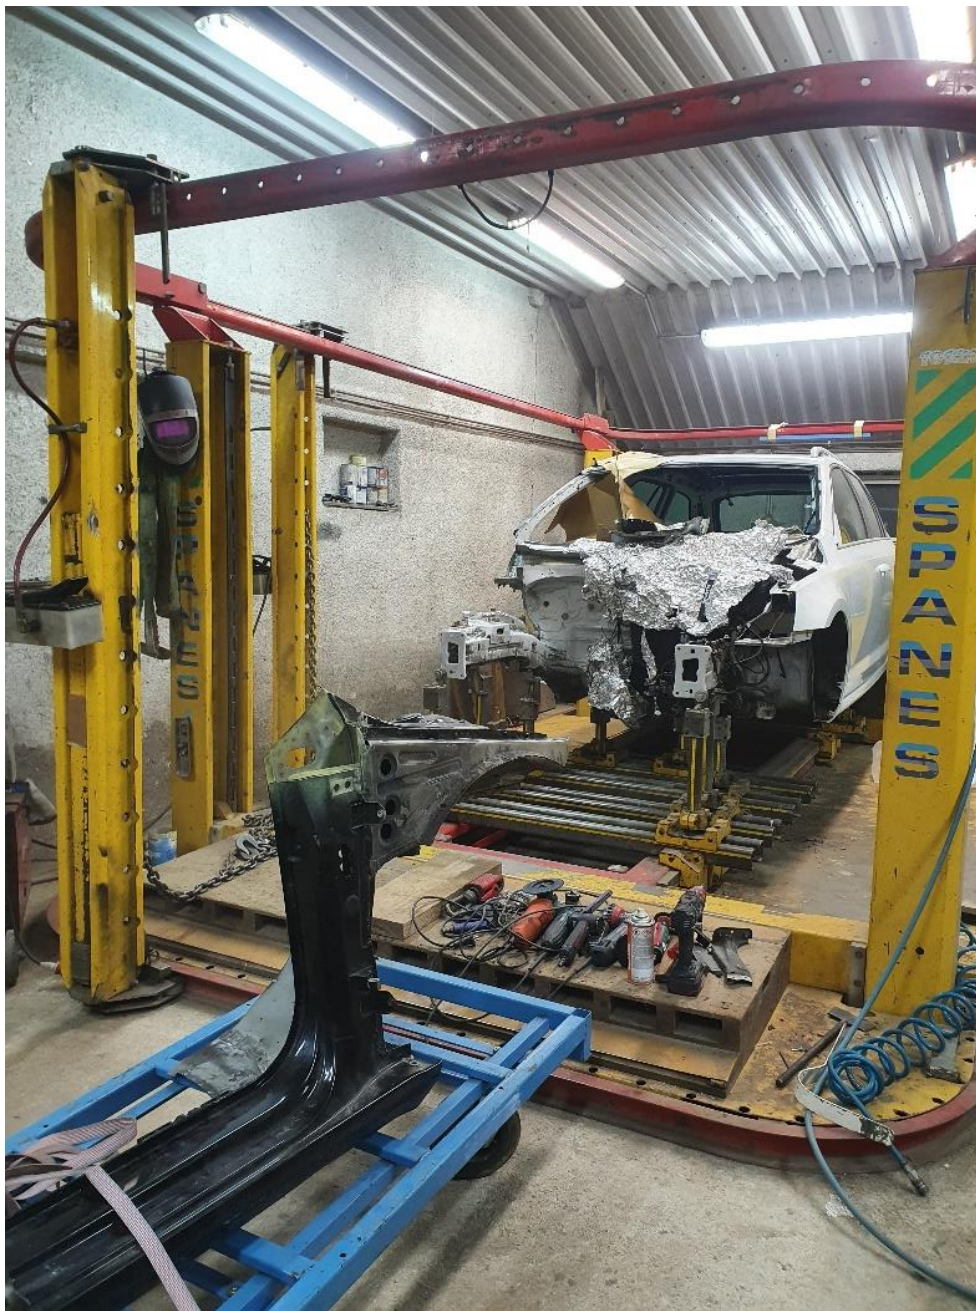
Slika 23: Pripravljen novi karoserijski del za vstavitvev

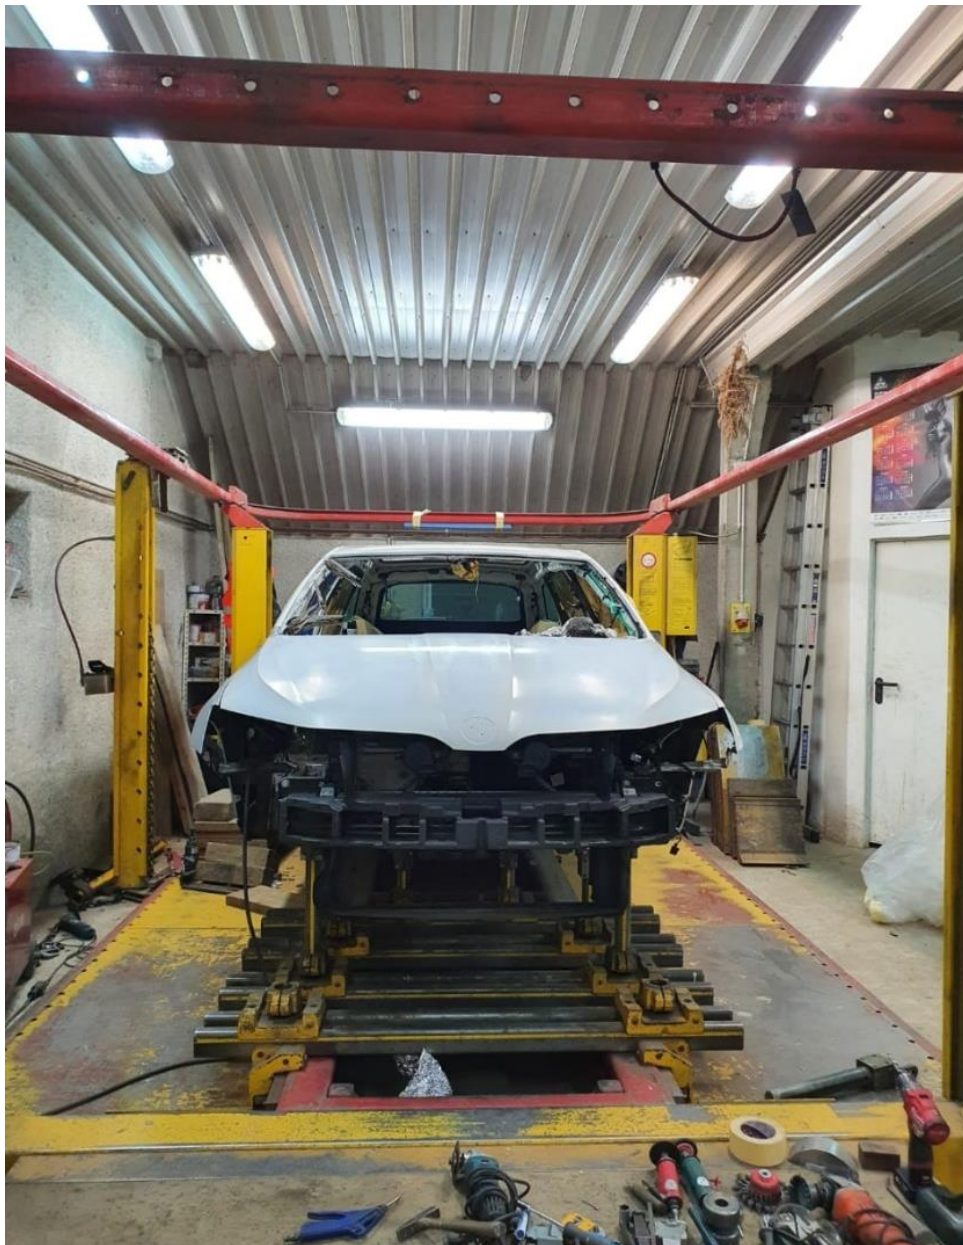
Slika 24: Nastavitev zračnosti pred varjenjem

Ko je bil nadomestni del točno obdelan, sem ga vstavil na ustrezno pozicijo na karoseriji in ga pritrdil s samodržnimi kleščami. V tej fazi sem opravil testno prileganje ostalih karoserijskih delov (vrat, blatnika, pokrova motorja in vezne stene), da sem preveril linijo in zračnosti, slika 24. Po potrditvi pravilnega položaja in ustrezne poravnave je sledilo točkovno in postopno varjenje nadomestnega dela na karoserijo.

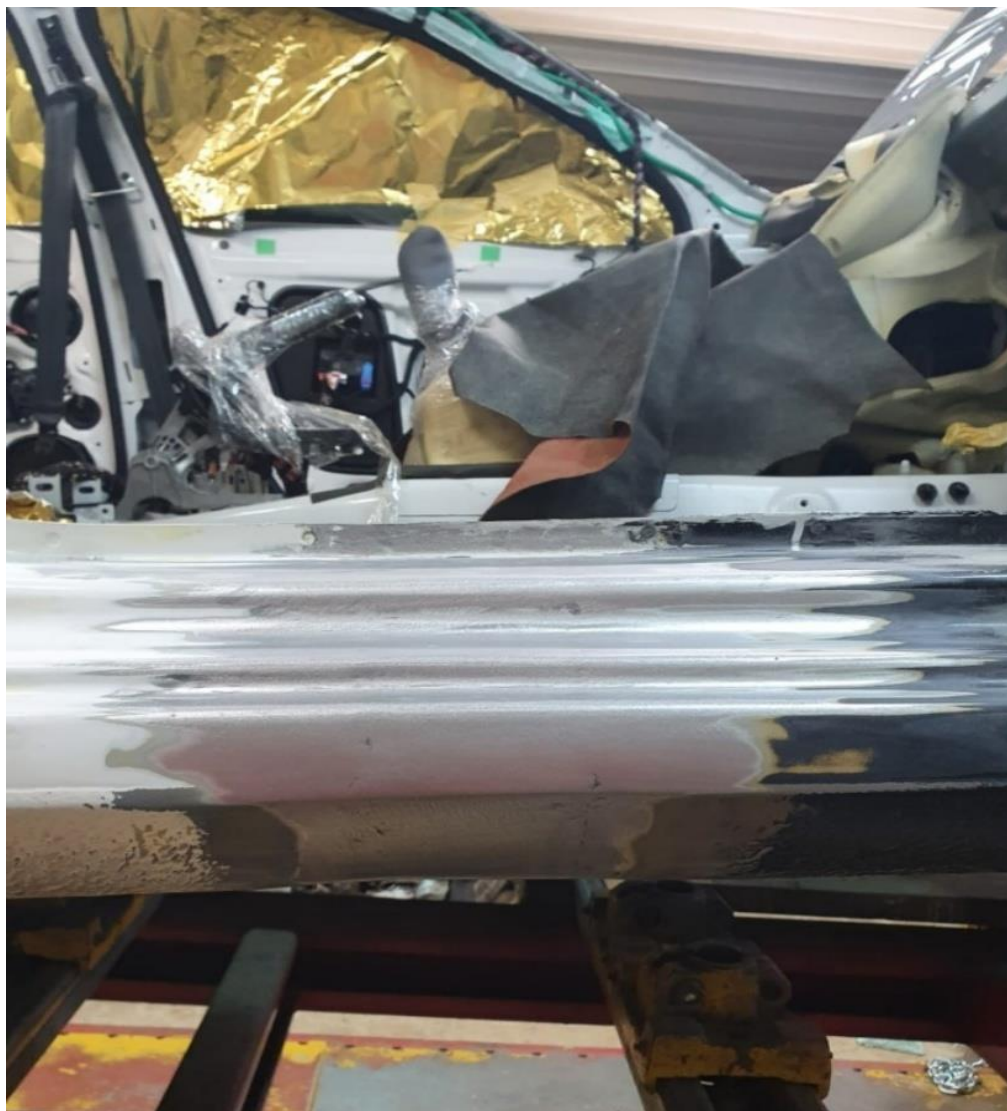
Slika 25: Zbrušen spojni del (prag vozila)

Po zaključku varjenja so bili vsi vari zbruše (slika 25), pri čemer sem pazil, da nisem poškodoval okoliških površin in nisem preveč stanjšal pločevine. Ker je zaradi varjenja prišlo do lokalnih deformacij pločevine, sem s pomočjo orodja Carspotter izvedel natančno poravnano pločevine. Postopek temelji na točkovnem segrevanju in mehanskem popravilu pločevine, kar omogoča povrnitev oblike in linije. Za kontrolo med popravilom sem uporabljal kleparsko rašplo, ki nakazuje, kje je potrebno karoserijo poravnati navzven ali navznoter. Na koncu so se neobdelane površine oprasila s sredstvom proti koroziji, (slika 26).

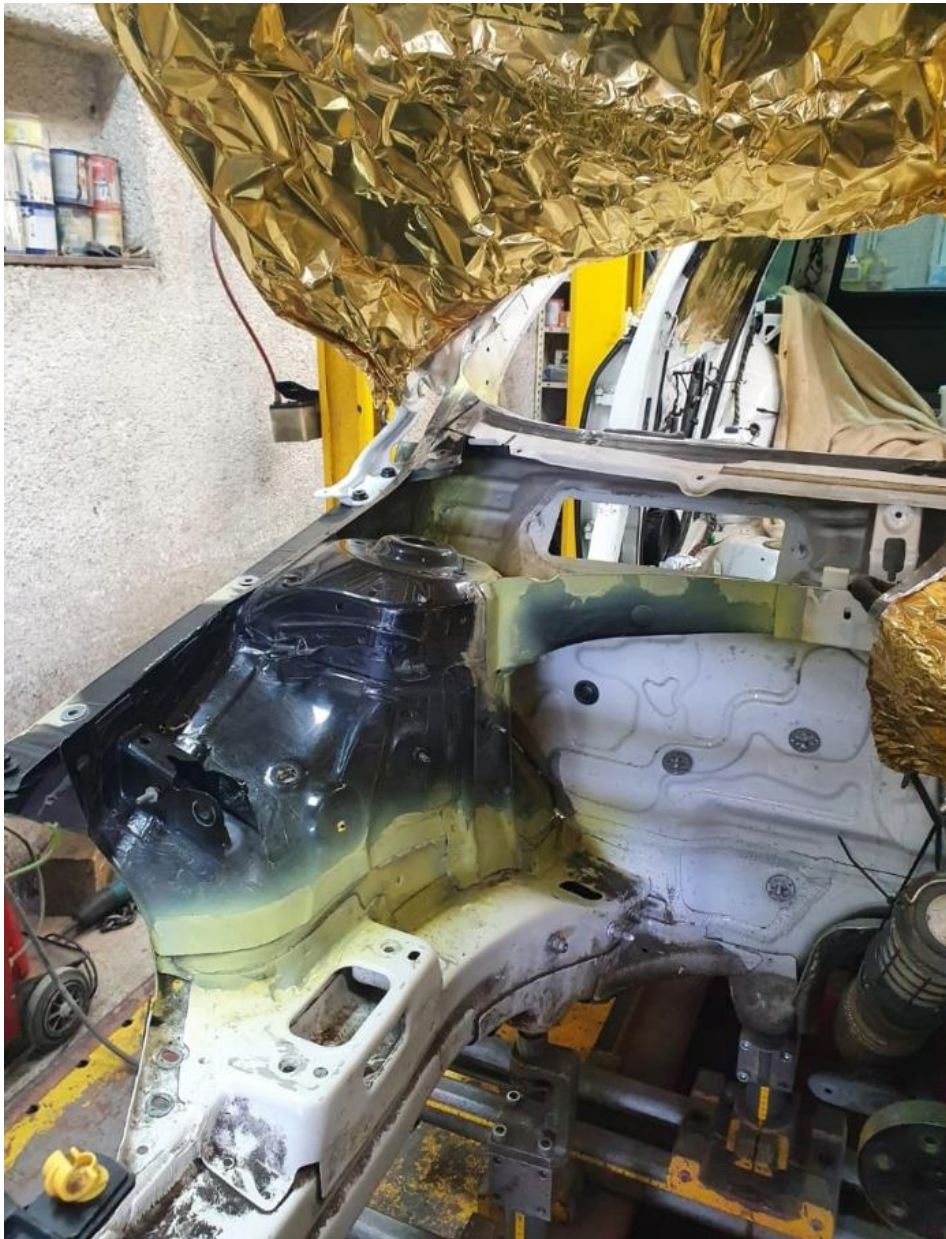
Slika 26: Nov privarjen in zaščiten del na karoserijo vozila

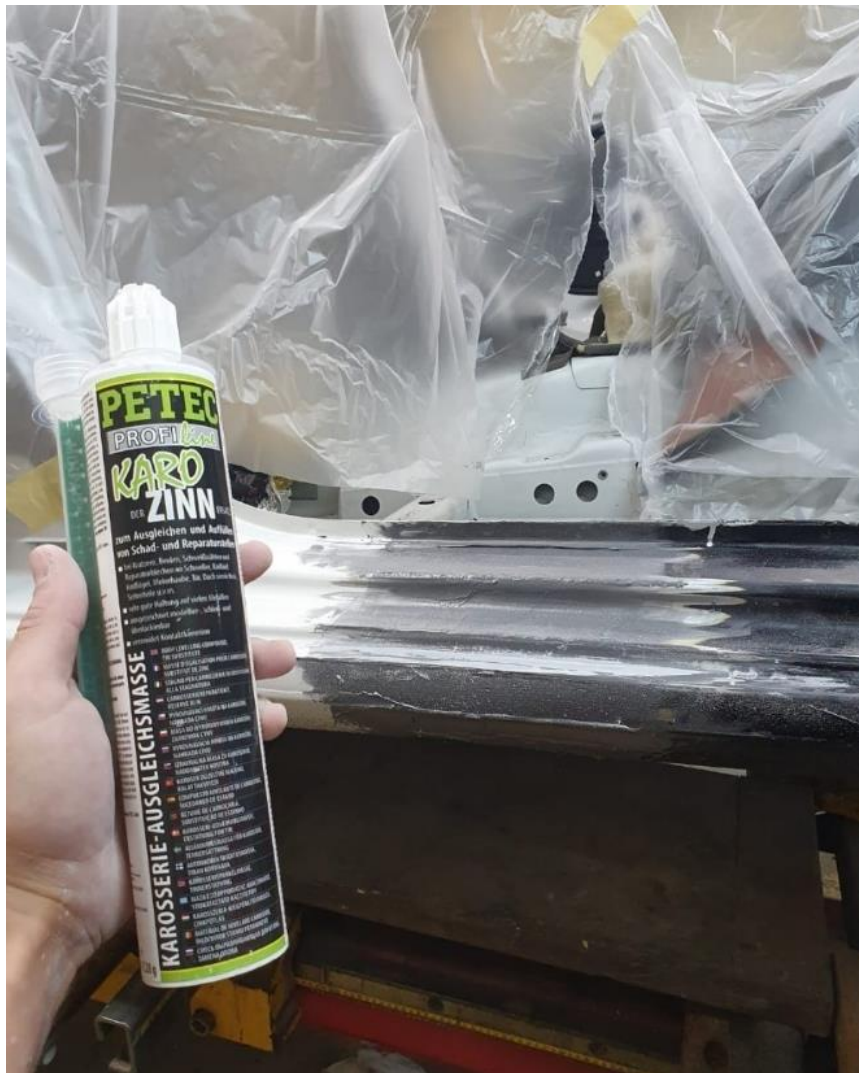
Slika 27: Kitani spojni del

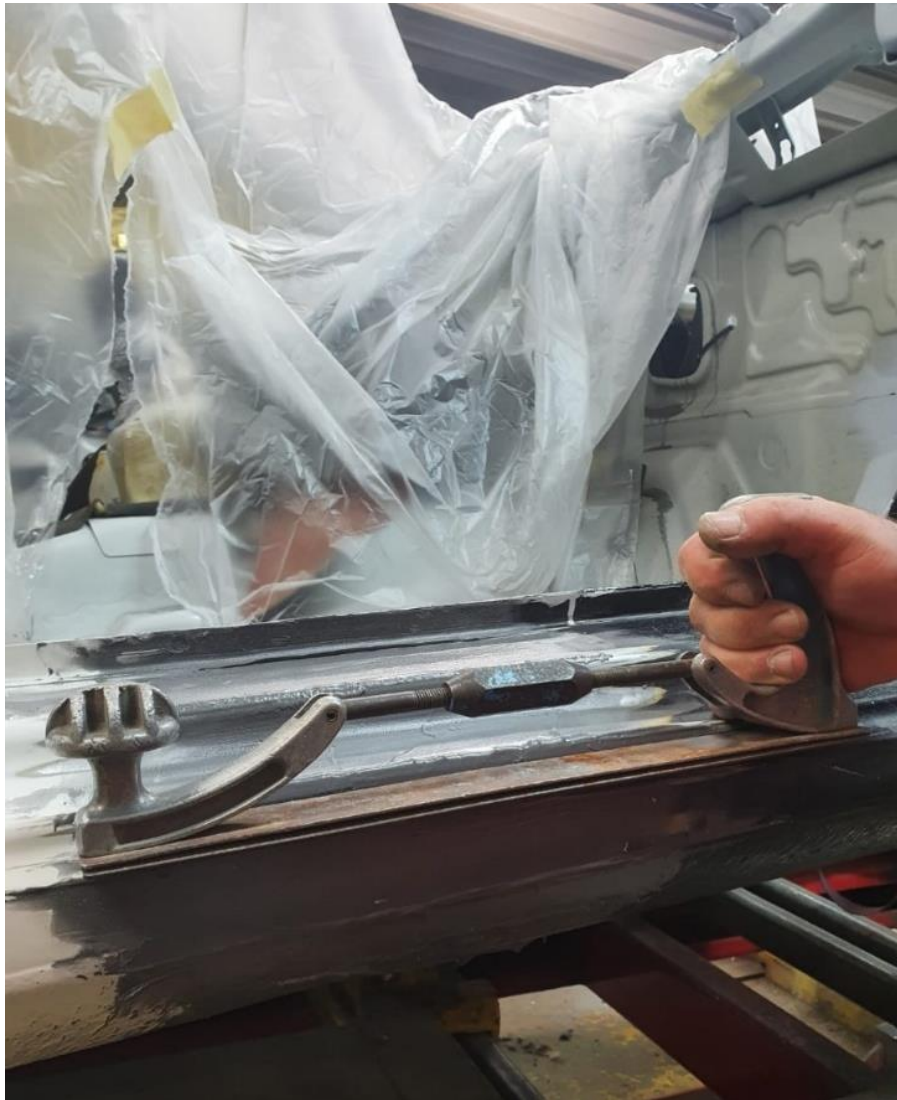
Slika 28: Obdelava namenskega kita

Po nanosu izravnalne mase za karoserijo je sledila groba obdelava z rašpo, slika 28, da se je dosegla pravilna oblika obdelovane površine, nato pa postopno brušenje z granulacijami P180, P220 in P240, dokler površina ni bila popolnoma gladka in brez vidnih nepravilnosti. Celoten nadomestni karoserijski del je bil matiran s pomočjo abrazivne krpe tipa Scotch-Brite, kar je omogočilo boljši mehanski oprijem brizgalnega kita. Zaključna faza priprave je vključevala temeljito čiščenje in spihovanje obdelanih površin z uporabo stisnjenega zraka. Odstranjen je bil ves prah, ki bi lahko negativno vplival na oprijem naslednjih slojev.

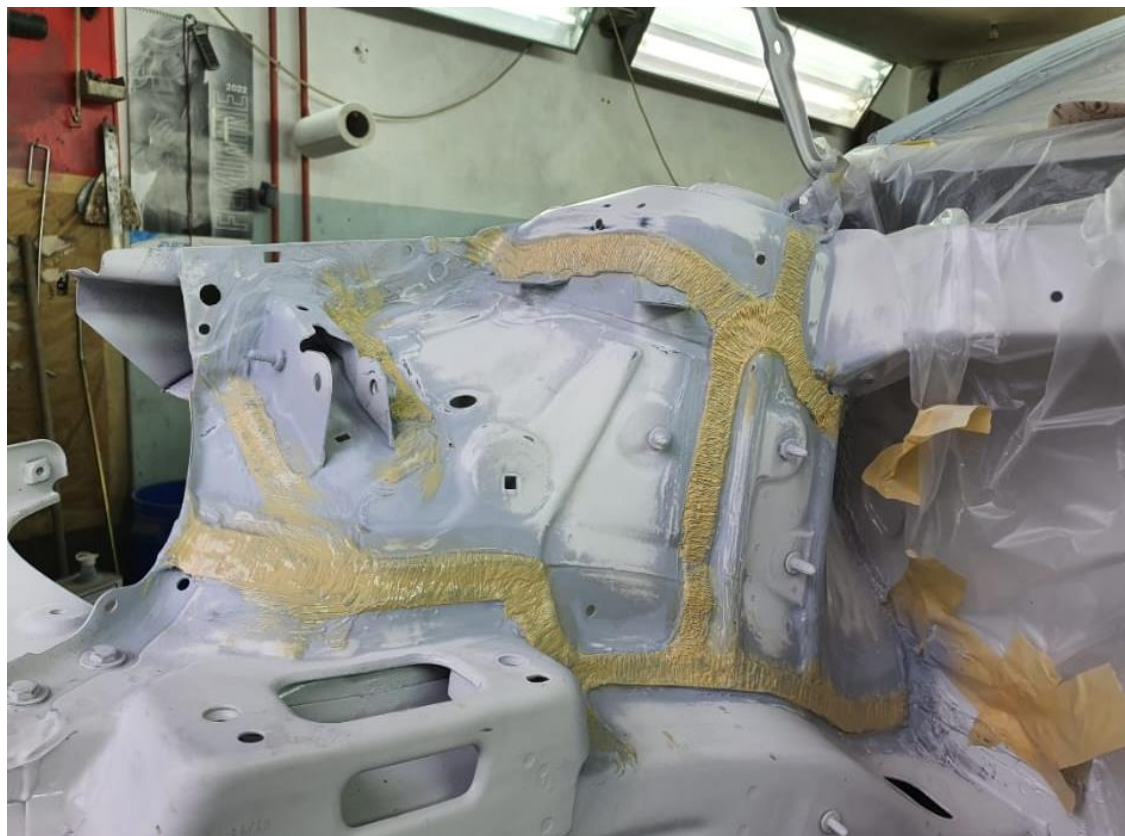
Slika 29: Nanos novih tesnilnih mas pri motornem delu

Na pragu, ki ga prikazuje slika 30, in na mesta šasije, na katerih so bile zaznane površinske nepravilnosti, sem nanesel namensko elastično maso za zaščito in dodatno izravnavo, slika 29. Ta masa služi kot dodatna mehanska in korozijska zaščita na mestih, ki so bolj izpostavljena udarcem kamenčkov, vlagi in drugim zunanjim vplivom. Po popolnem sušenju mase sem obdelana območja matiral z abrazivno krpo Scotch-Brite, kar je omogočilo optimalen oprijem naslednjega nanosa brizgalnega kita.

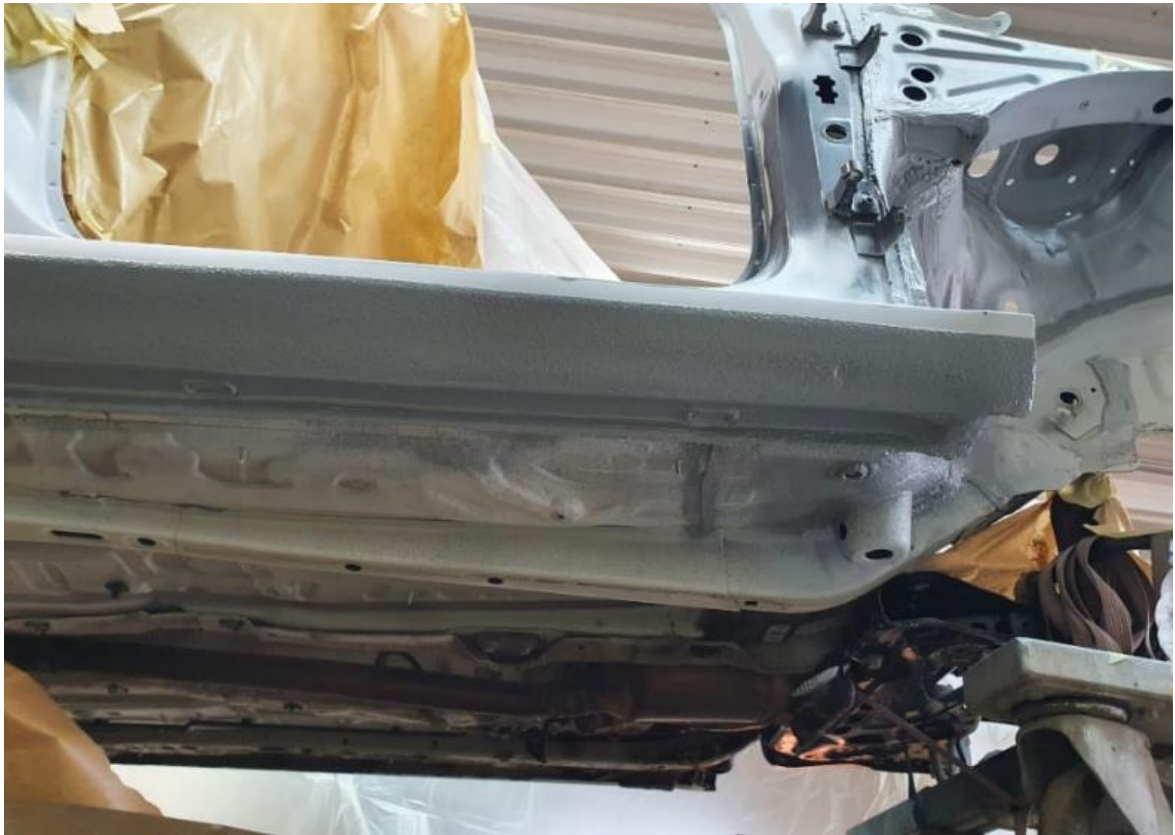
Slika 30: Nanos novih tesnilnih mas na prag vozila

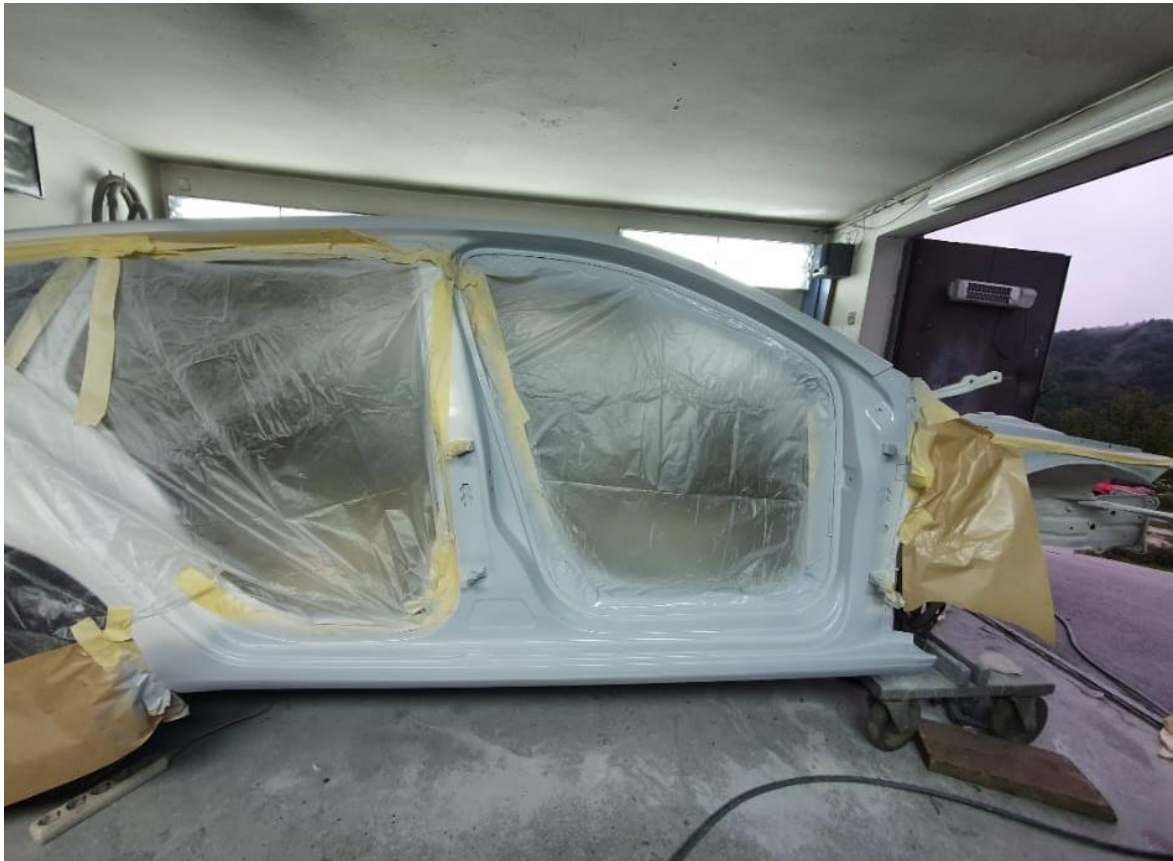
Slika 31: Nanos brizgalnega polnila

Zaključni nanos brizgalnega kita na sliki 31 je bil izveden po ponovnem razmaščevanju vseh obdelovanih površin, pri čemer se je odstranila vsa umazanija in morebitne sledi maščob. S tem postopkom se je ustvarila gladka in zaščitna podlaga, primerna za nadaljnje obdelovalne postopke brušenja in barvanja.

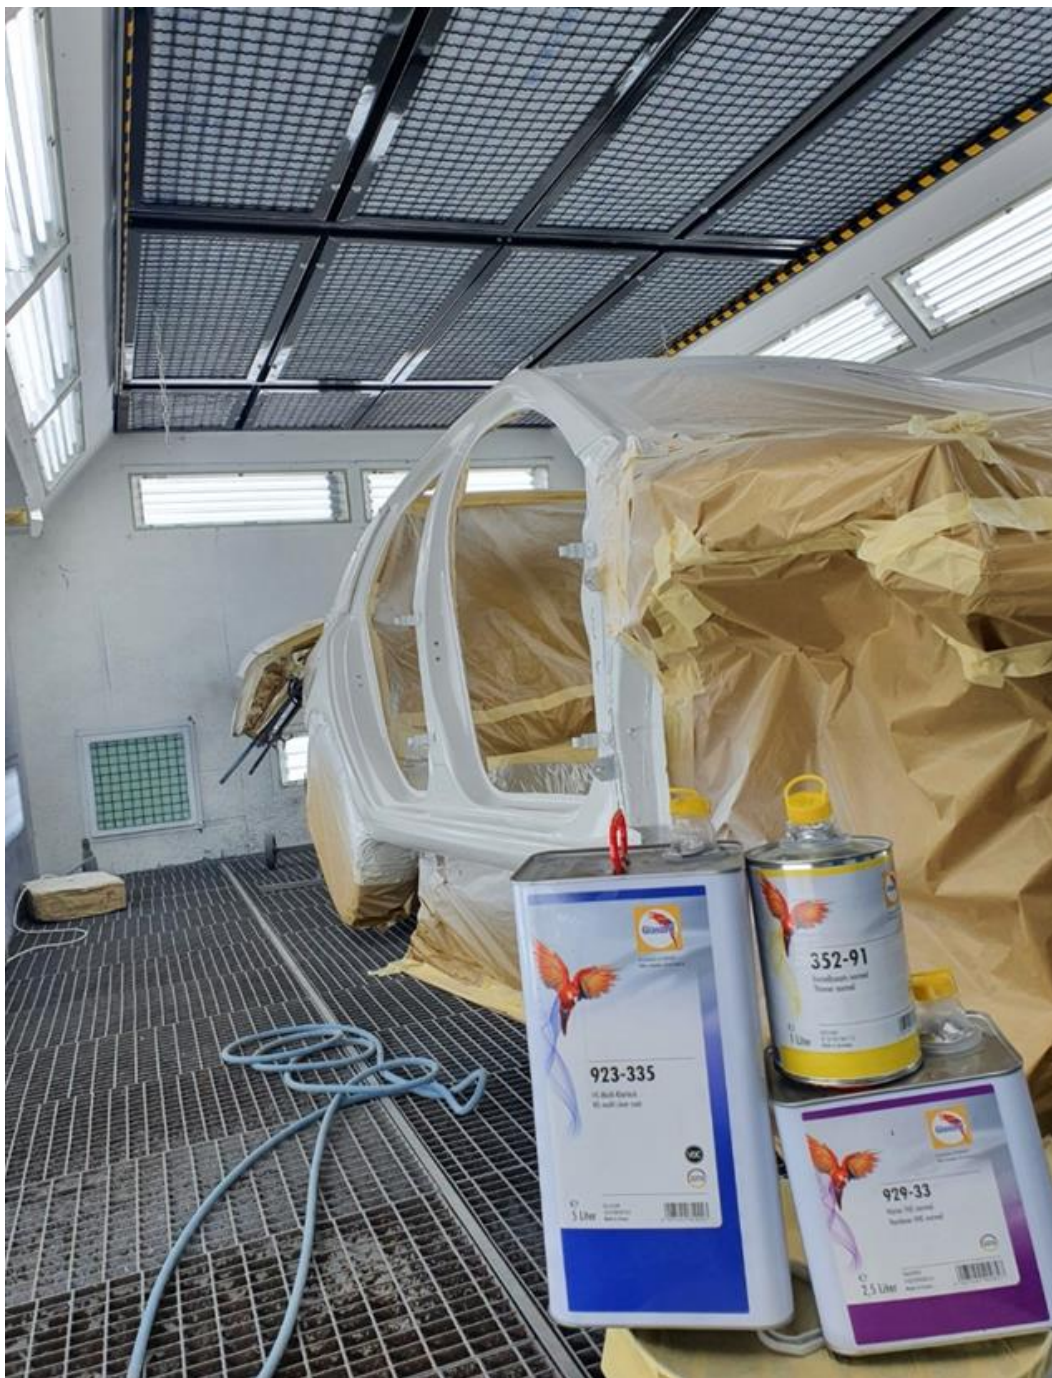
Slika 35: Lak za lakiranje

Po tem, ko se je barvna baza posušila, je sledil nanos brezbarvnega laka znamke Glasurit, slika 35. Lakiranje je bilo izvedeno v dveh slojih. Prvi sloj je bil tanek, da se površina enakomerno zatesni in pripravi na končno polnitev. Drugi sloj laka je bil nanesen v polni količini in z enakomernim prekrivanjem, s čimer sem dosegel globino sijaja in enotno strukturo površine. Pri notranjih površinah (npr. okvir vrat in pragovi) sem uporabil tehniko zamegljevanja, medtem ko je bila zunanost "zalita" v enakomernem in polnem nanosu.
