TEHNIŠKI ŠOLSKI CENTER MARIBOR  
VIŠJA STROKOVNA ŠOLA  
AVTOSERVISNI MENEDŽMENT

**POPRAVILO OSEBNEGA VOZILA ŠKODA  
OCTAVIA RS 2.0 TDI 4X4**

DIPLOMSKO DELO

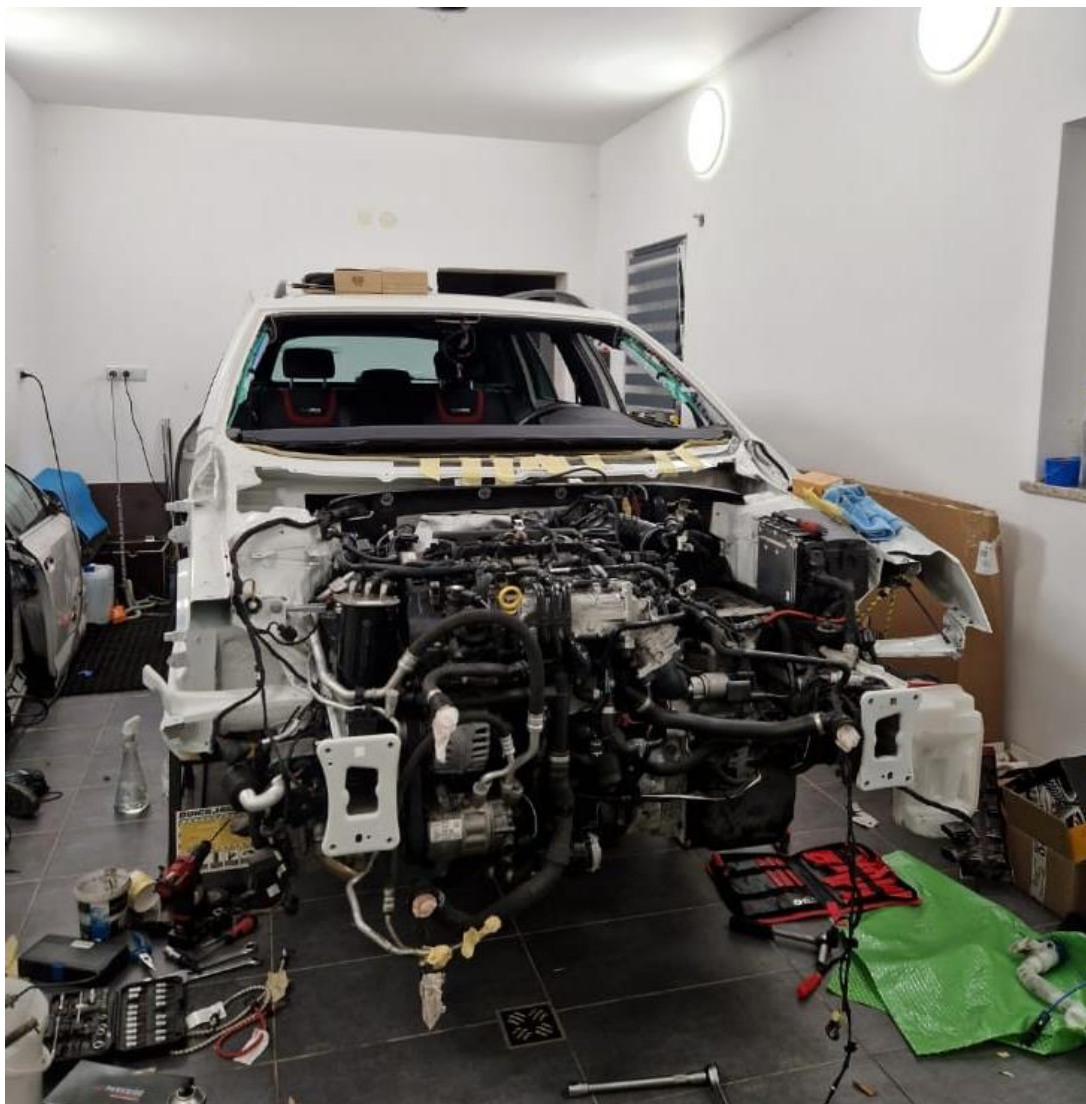
Slika 42: Vstavljen motor

Po zamenjavi vseh potrebnih delov sem motor ponovno sestavil v skladu s servisno dokumentacijo proizvajalca, vse vijake pritrtil z momentnim ključem na predpisane vrednosti ter ga namestil nazaj v motorni prostor, slika 42. Sledila je vstavitev in priključitev vseh cevnih napeljav ter električnih konektorjev, sliki 40 in 41.

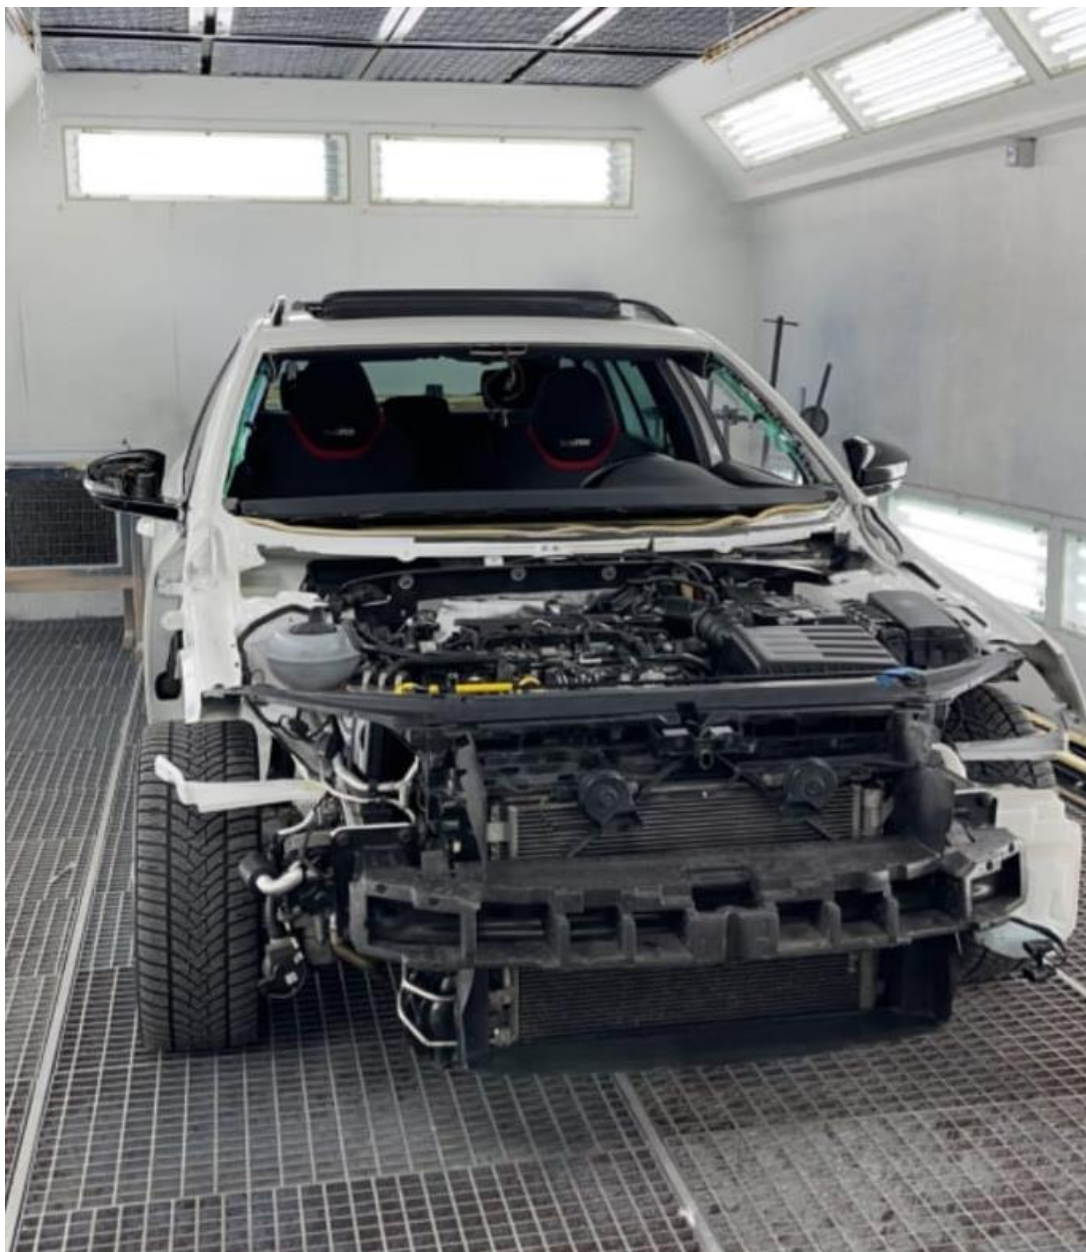
Slika 44: Vozilo z vstavljenim hladilnim sistemom in vezno steno

Na vozilo se je pritrdila vezna stena s hladilniki in ventilatorjem, slika 44, ter na vseh spojnih mestih vstavila nova tesnila, kar preprečuje puščanje hladilne tekočine. Sledilo je vakuumiranje hladilnega sistema z namenskim orodjem, pri čemer so se odstranili zračni mehurčki, na koncu se je sistem napolnil z mešanico hladilne tekočine G13 z dodatkom proti koroziji aluminijastih delov, razredčeno z destilirano vodo.

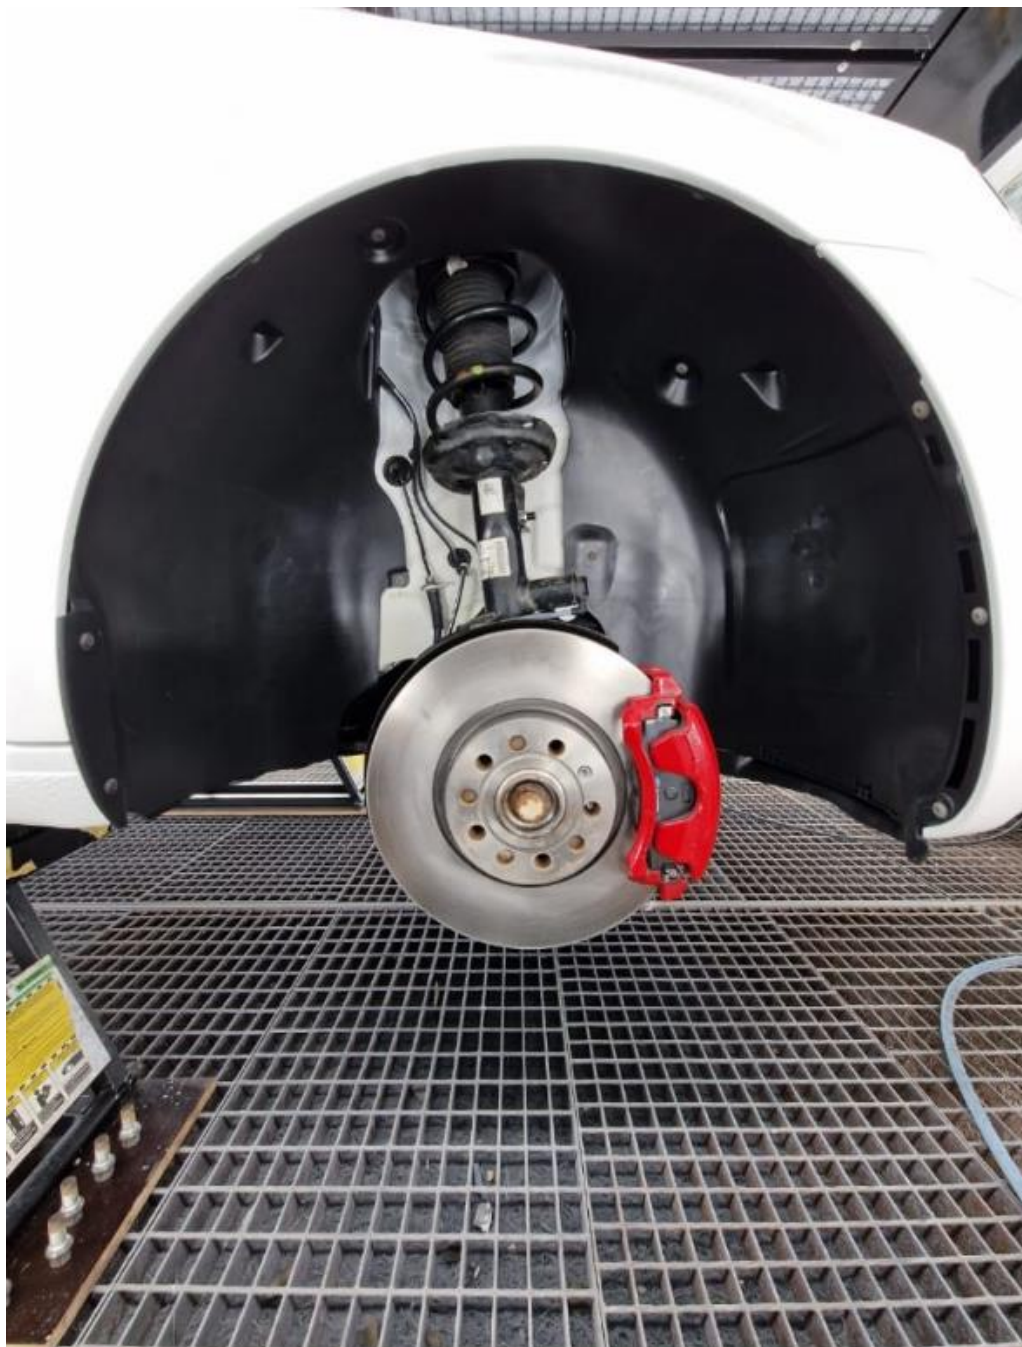
Slika 45: Kontrola podvozja po montaži

Na koncu so se preverili vsi mehanski spoji in vijaki, slika 45, ki sem jih z momentnim ključem zategnil do ustrezne vrednosti. S tem je bila mehanska faza popravila zaključena, vozilo pa pripravljeno na vgradnjo vetrobranskega stekla in nadaljnja zaključna dela.

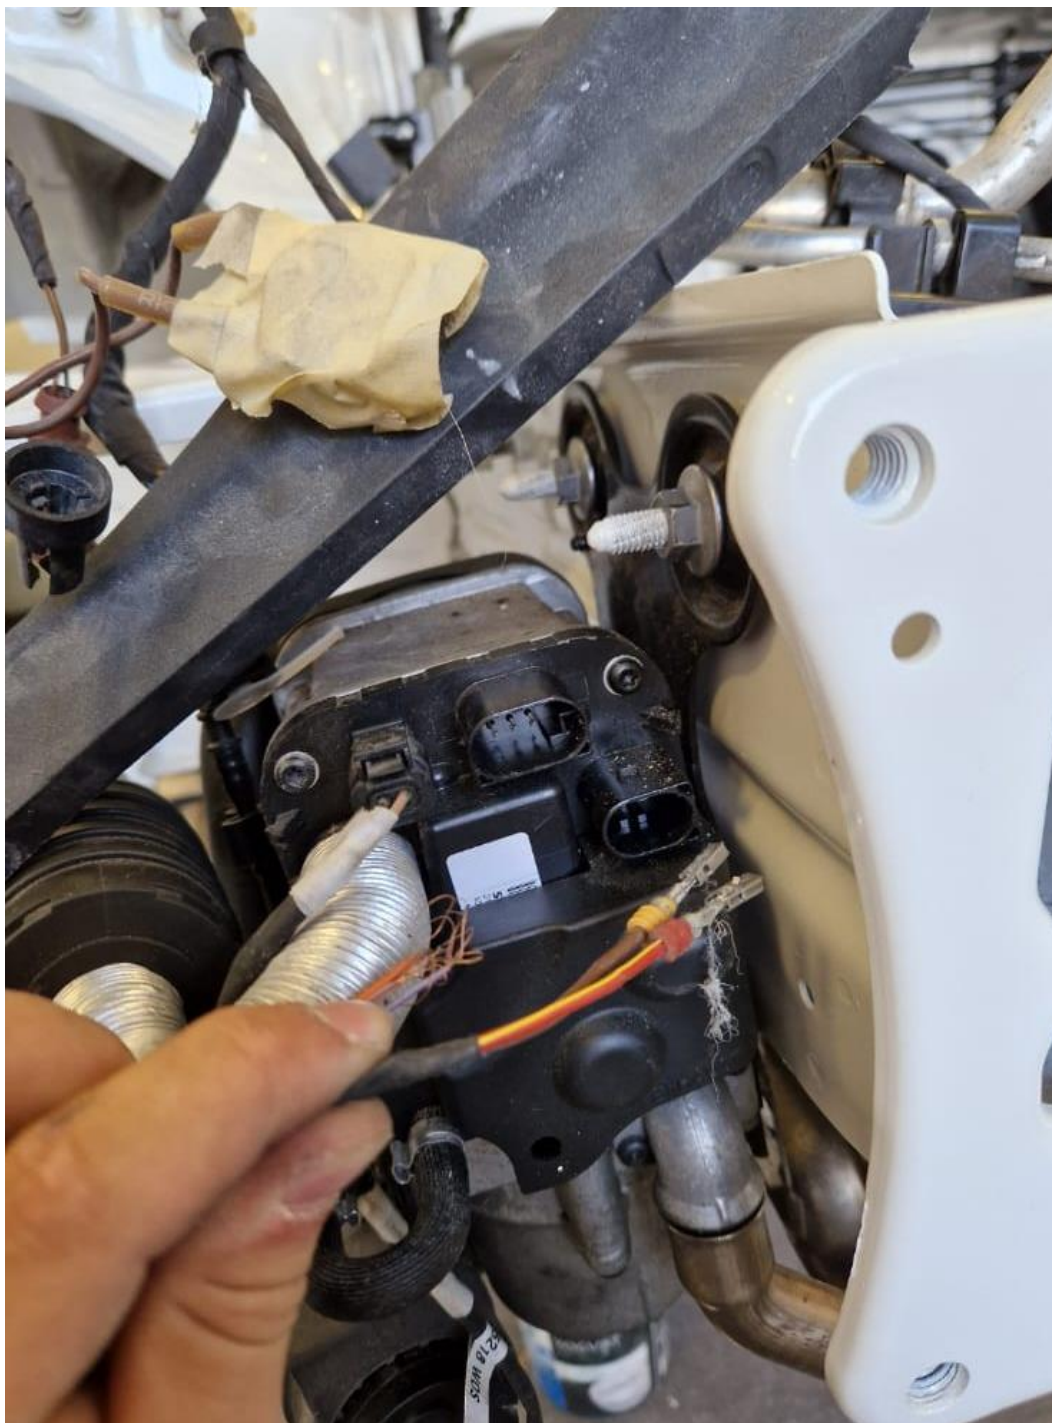
Slika 46: Poškodovana inštalacija grelca mirujočega vozila

Najprej se je izvedel vizualni pregled kabskega snopa in so se s trakovi označila mesta poškodb. Kjer je bila izolacija le delno poškodovana, se je poškodba sanirala z izolirnim trakom. Na mestih večjih poškodb se je uporabil postopek spajkanja. Najprej se je z obeh koncev vodnika odstranila poškodovana izolacija, na deformirane dele so se namestile termo skrčke, slika 47, deformirani in novi del inštalacije, slika 48, se je spojil s spajkalnikom ter zaščitil s termo skrčko, ki se je pri segrevanju popolnoma prilegla in zaščitila napeljavo, slika 49.

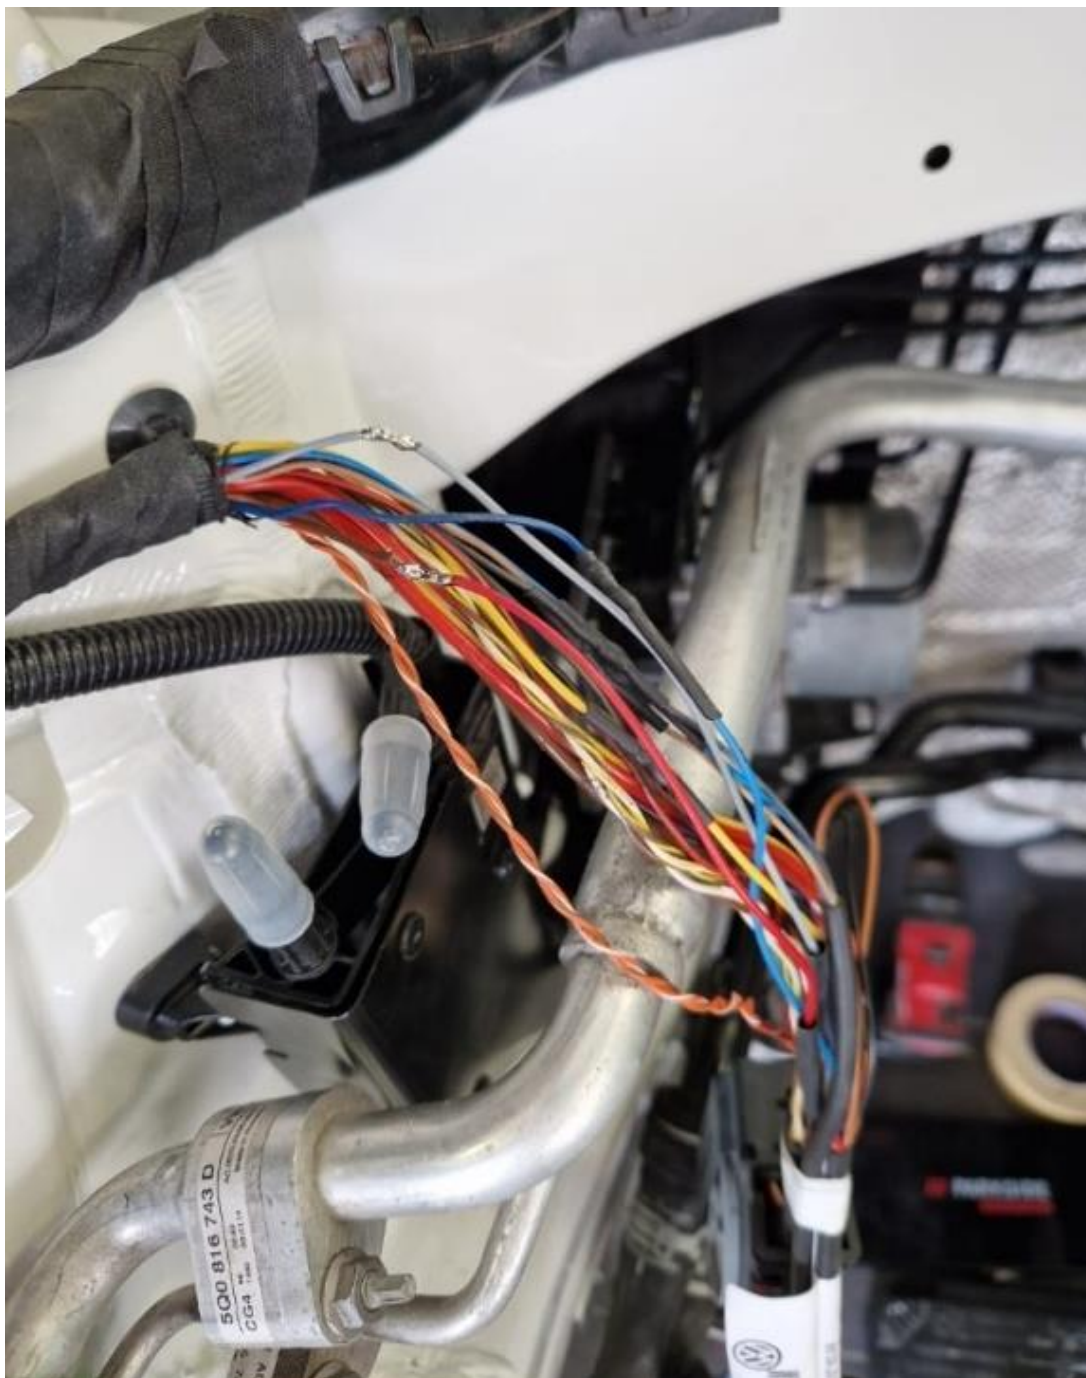
Slika 49: Spajkanje kabske napeljave

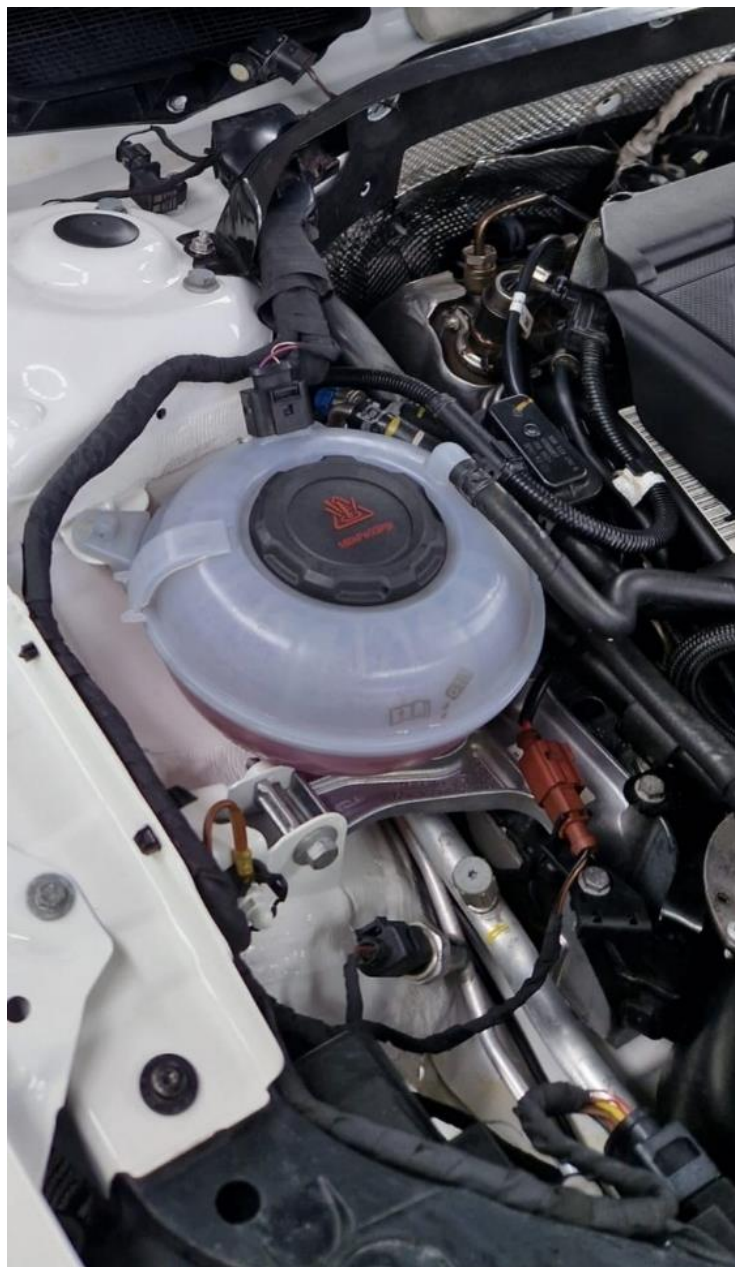
Slika 50: Popravljena inštalacija

Kabelski snop se je povil z namenskim tekstilnim zaščitnim trakom, odpornim na obrabo in temperaturo. Zamenjali so se poškodovani konektorji in posamezni pini, pri čemer so bile upoštevane originalne tehnične specifikacije proizvajalca za pravilno delovanje in zanesljivost sistema. Električna napeljava je bila ponovno brezhibna, slika 50, kar zagotavlja nemoteno delovanje vseh elektronskih komponent in varnostnih sistemov vozila.
