TEHNIŠKI ŠOLSKI CENTER MARIBOR
VIŠJA STROKOVNA ŠOLA
AVTOSERVISNI MENEDŽMENT

**ANALIZA TRŽNE VREDNOSTI OSEBNEGA
VOZILA**

DIPLOMSKO DELO

ANALIZA TRŽNE VREDNOSTI OSEBNEGA VOZILA

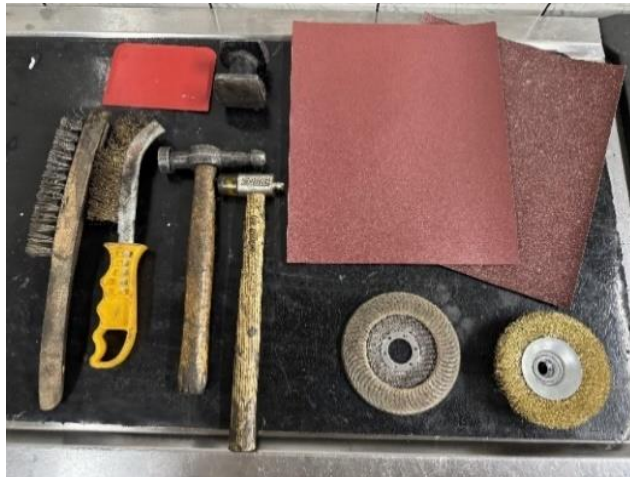
Slika 2: Ročna kleparska orodja

- brusni papir različnih granulacij - od grobih (P80–P120) za začetno obdelavo površin do finih (P320–P1500) za končno pripravo pred barvanjem;
- lopatice za nanos kita - za nanašanje kita na poškodovana mesta;
- ročne kovinske ščetke - za čiščenje zarjavelih ali poškodovanih mest pred nanosom zaščitnih materialov proti koroziji;
- meter in kotnik - za merjenje dolžin, kotov in pravokotnosti;
- dolgo ravnilo - za lažjo določitev ravne linije, torej vidimo kakšne izbokline ali vdrtnine;
- olfa nož - za uporabo pri pripravi brusnih papirjev, za njihovo rezanje ter v primeru, da so potrebni še kakšni drugi rezi, na primer odstranjevanje odvečnega lepila;
- šilo - za označevanje rezalnih linij na pločevini;
- ročne kleparske škarje (ravne, leve, desne) - za rezanje pločevine. Glede na debelino pločevine izberemo primerne ročne kleparske škarje;

- škarje za luknje - za izrez odprtine;
- žage - za skrajšanje kakšnega kosa pločevine;
- pilice - za trše materiale ali manjše korekcije za obdelavo površin;
- kleparska kladiva, različnih oblik in tež, od ravnih do zaobljenih - za izoblikovanje želenih delov pločevine. Ker se pri tem postopku material deformira, to odpravimo s segrevanjem in hlajenjem pločevine (Goligranc, 1987);
- ročne klešče - za upogib ali preoblikovanje pločevine;
- zakovice in zakovičniki - za trajno spajanje pločevine,
- kleparske spones in objemke - za začasno fiksiranje pločevine. ko varimo, režemo, pilimo, kovičimo, luknjamo ali drugače obdelujemo materiale;

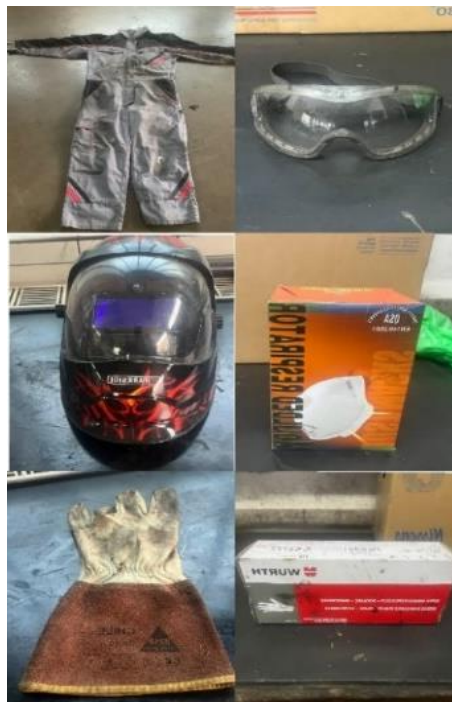
Slika 5: Osebna varovalna oprema

Uporaba OVO je ključna za zmanjšanje tveganja poškodb in zaščito zdravja delavcev (GOV, 2025). OVO (Slika 5) je pomemben pri delih v avtomehanični dejavnosti, tudi pri kleparskem in ličarskem delu, kjer je pomembno, da se OVO uporablja, prav tako pa je pomembno, da se uporablja pravilno in da je ta oprema v dobrem stanju, torej da ni dotrajana ali poškodovana, kar bi seveda vplivalo na varnost.

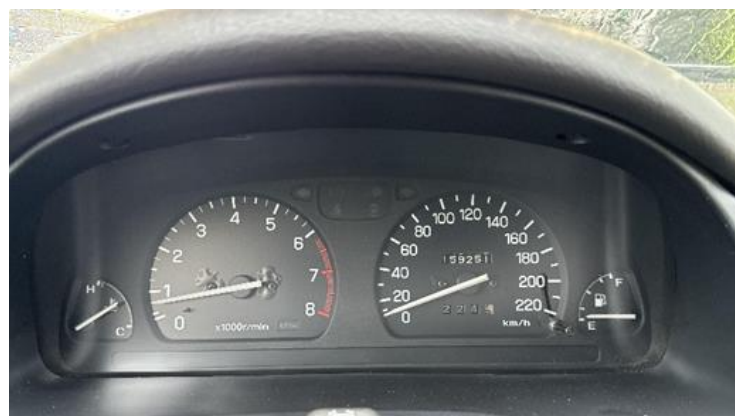
Slika 6: Trenutno stanje števca kilometrov

Vrsta vozila	OSEBNO	Prevoženi kilometri	159 251
Znamka vozila	SUBARU	Število osi	2
Tip vozila	IMPREZA GF	Homologacija	SA 4251654
Oblika karoserije	KARAVAN	Število sedežev/vrat:	5/5
Moč motorja	66 KW / 90 KM	Masa vozila	1345 kg
Prostornina motorja	1998 CCM	Emisijski razred	EURO 2
Vrsta motorja	BENCIN	Prva registracija	27. 8. 2008
Leto izdelave	2008	Registracija v RS	27. 8. 2008

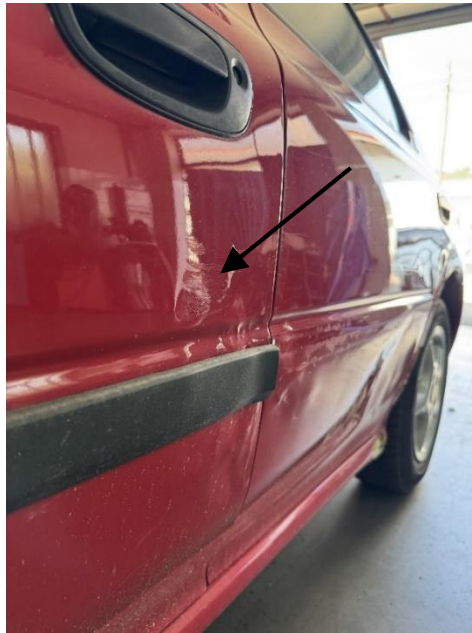
Slika 14: Poškodba sprednjih levih vrat

- sprednjih levih vratih: poškodba ima obliko manjše vdrtine, ki je globoka okoli 1 cm. Glej sliko 14;
- zadnjih levih vratih: poškodba ima obliko večje vdrtine globine okoli 2 cm in podrsnin, ki potekajo v vodoravni smeri. Glej sliko 15;
- levi stranici: poškodba ima obliko manjše vdrtine in na njej so vidni znaki rje. Glej sliki 16 in 17;
- oblogi odbijača: poškodba se nahaja na desni strani in ima obliko podrsnine, ki poteka v vodoravni smeri. Glej sliko 18.

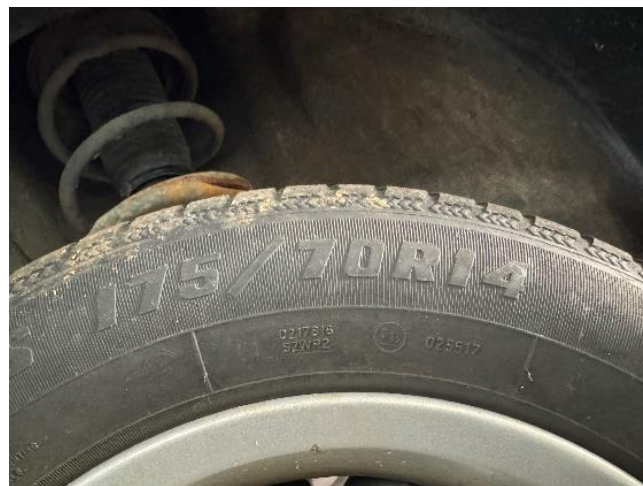
Slika 19: Dimenzije pnevmatike

Ob pregledu pnevmatik sem ugotovil, da ima osebno vozilo Subaru Impreza nameščene pnevmatike znamke Sava, tip Eskimo S3, in sicer z dimenzijami 175/70/14R (Slika 19). Gre za pnevmatike z oznako M+S, torej primerne za blato in sneg. Zaradi starosti pnevmatik sem se odločil, da jih bom zamenjal.

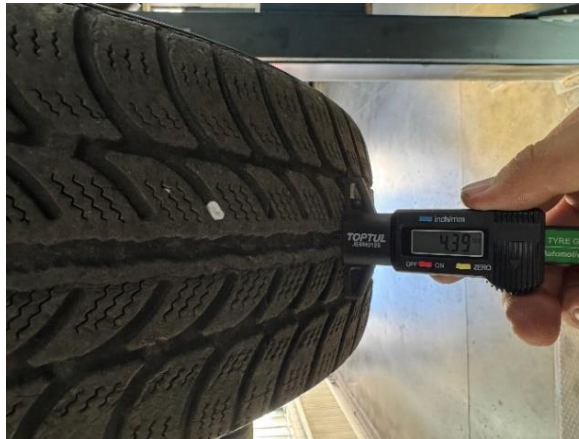
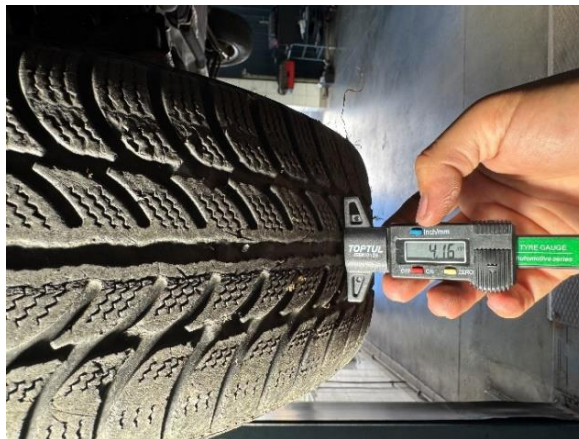
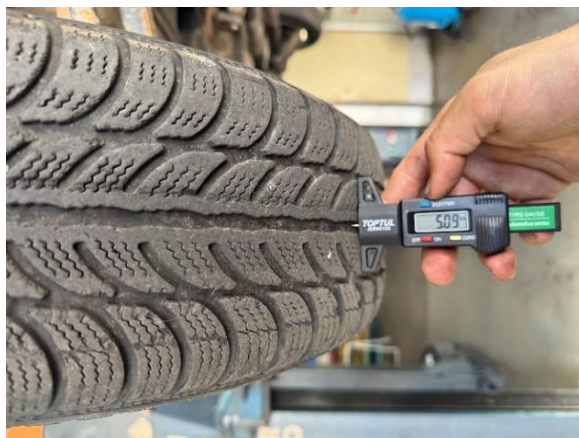
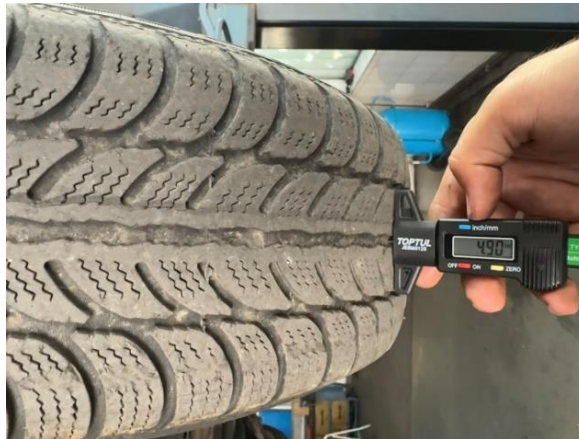
Slika 20: Izgled in globina profila sprednje leve pnevmatike

Slika 21: Izgled in globina profila sprednje desne pnevmatike

Slika 22: Izgled in globina profila zadnje leve pnevmatike

Slika 23: Izgled in globina profila zadnje desne pnevmatike

Poleg pregleda dimenzij pnevmatik in letnice njihove izdelave sem preveril tudi izgled pnevmatik in izmeril njihovo globino profila. Ugotovil sem, da pnevmatike nimajo mehanskih, kemičnih oziroma termičnih poškodb in da se globine profilov pnevmatik razlikuje (glej tabelo 3). Najbolj obrabljena pnevmatika je spredaj desno, najmanj pa zadaj levo. Glede na izmerjene vrednosti globine profilov, ki sem jih izmeril z merilno napravo za merjenje globine profilov pnevmatik sem ocenil, da bi bile pnevmatike zaradi obrabe še primerne za vožnjo.

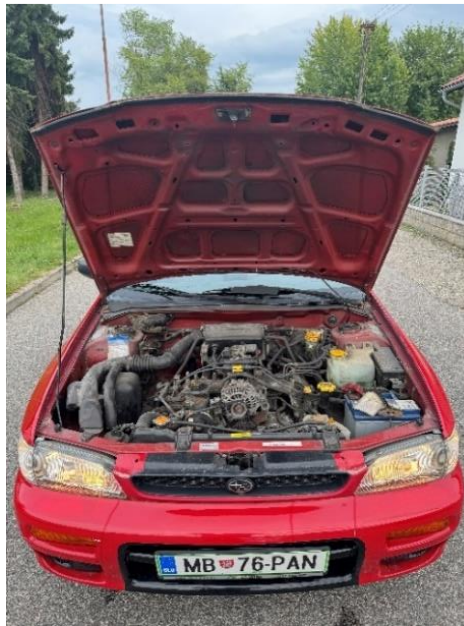
Slika 24: Pregled motorja osebnega vozila

Poleg vizualnega pregleda zunanosti in notranosti vozila ter pregleda pnevmatik sem opravil tudi pregled motorja (Slika 24), pri katerem sem ugotovil, da je potrebno opraviti redni servis, ki obsega menjavo olja, oljnega filtra in filtra zraka.

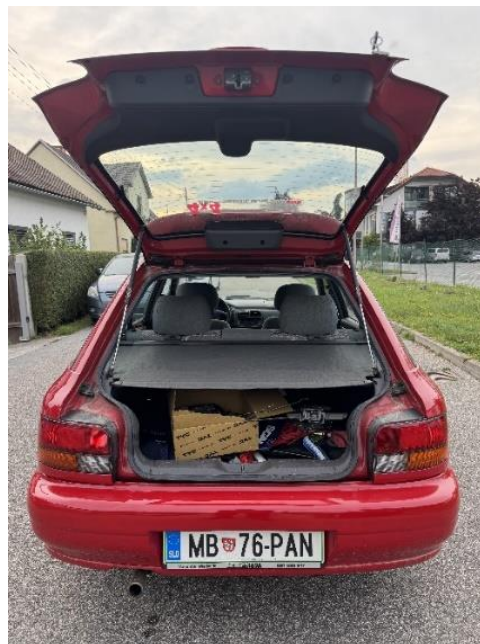
Slika 25: Prtljažna vrata osebnega vozila

Prepričal sem se tudi o funkcionalnosti prtljažnih vrat (Slika 25). Vrata se pravilno odpirajo in zapirajo ter ob odprtju ostanejo v dvignjenem položaju, kar potrjuje ustrezno delovanje mehanizma.

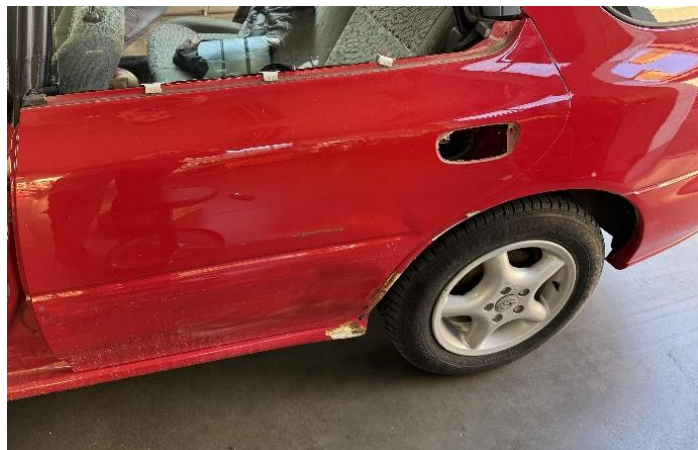
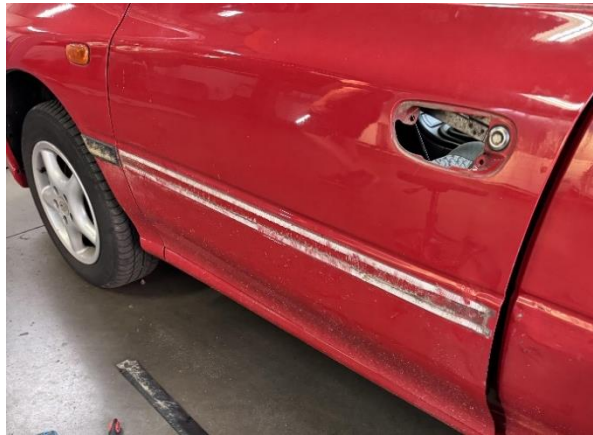
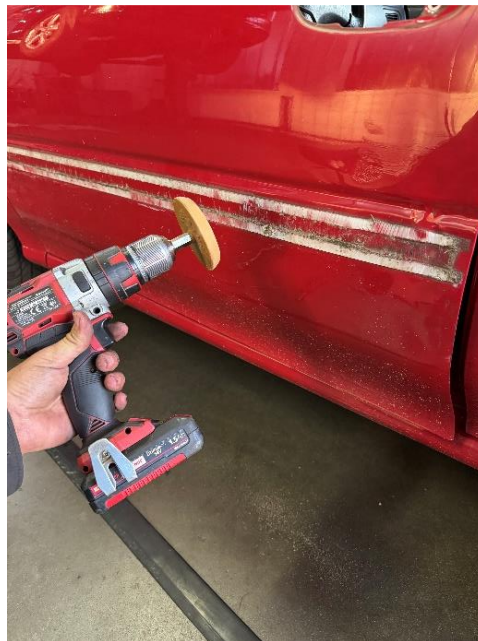
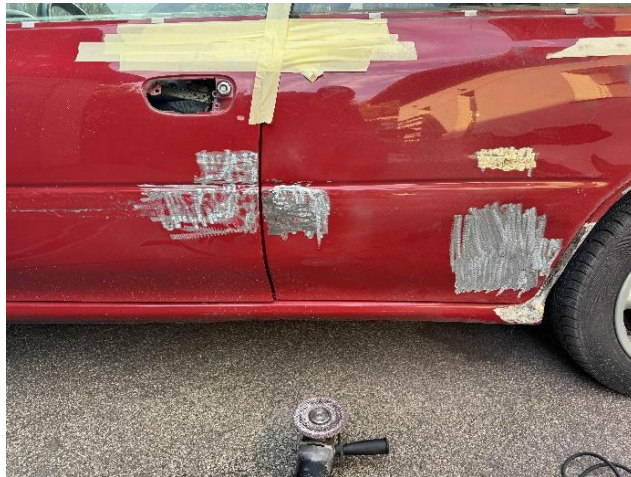
Slika 26: Priprava na demontažo kljuk

Slika 27: Demontaža okrasnih letvic na osebnem vozilu

Slika 28: Demontaža zunanjih okrasnih letvic

Slika 29: Radiranje lepila z vrat

Slika 30: Brušenje barve s pločevine

Najprej sem pregledal vozilo pred kleparskim delom, da sem ugotovil poškodbe na vozilu, kar sem že podrobno opisal v točki 3.2. Nato sem pripravil svoje delovno okolje in pripravil vozilo na kleparsko delo, kar je vključevalo demontažo kljuk, za kar je bila potrebna tudi odstranitev tapete na notranji strani vrat (Slika 26). Opravi sem tudi demontažo okrasnih letvic na zunanji strani stekel (Slika 27) in demontažo zunanjih okrasnih letvic na sredini vrat (Slika 28), potem pa sem površino pripravil na nadaljnja kleparska dela, pri čemer sem uporabil radirko za odstranjevanje lepila (Slika 29). Nato sem se lotil brušenja barve s pločevine (Slika 30), s čimer sem zaključil pripravo na kleparsko delo. Pri navedenih postopkih sem bil pozoren tudi na to, da sem ostale površine primerno zaščitil in se tako izognil neželenim poškodbam osebnega vozila, zaradi odsotnosti kljuk in preprečitve odpiranja vrat sem moral uporabiti tudi lepilni trak.

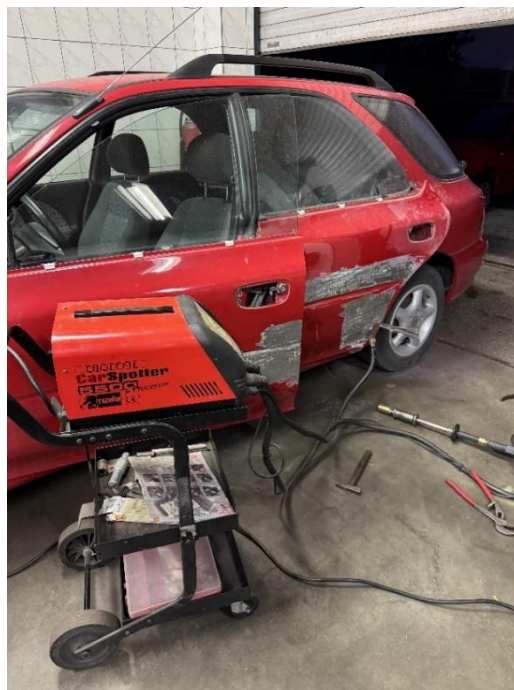
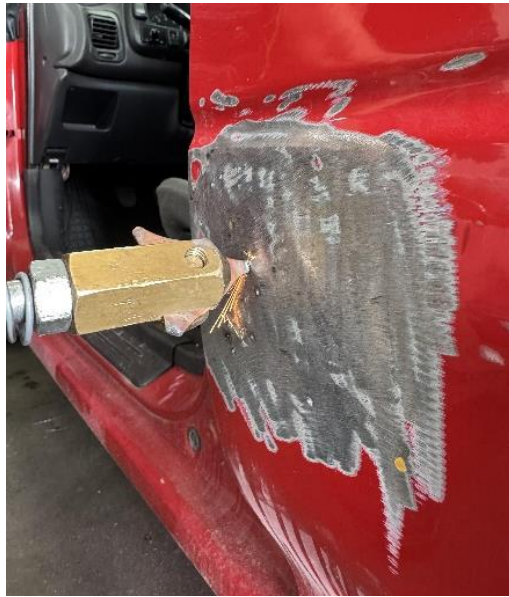
Slika 31: Točkovni varilec

Slika 32: Uporaba točkovnega varilca

Sledilo je ravnanje pločevine s kladivom ter kleparskimi podstavki. Kar ni bilo mogoče izravnati na ta način, sem ravnal s pomočjo točkovnega varilca (Slika 31), s katerim sem lahko natančno popravljaj poškodovane dele vozila (Slika 22). Pri uporabi točkovnega varilca so nastale manjše izbokline, ki jih je bilo potrebno pobrusiti z brusilko in brusilno ploščo.

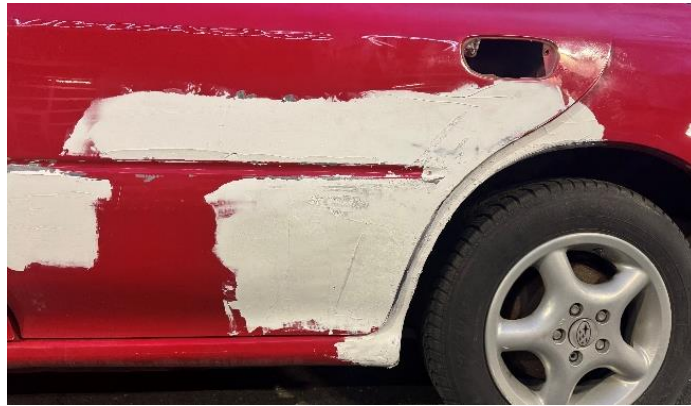
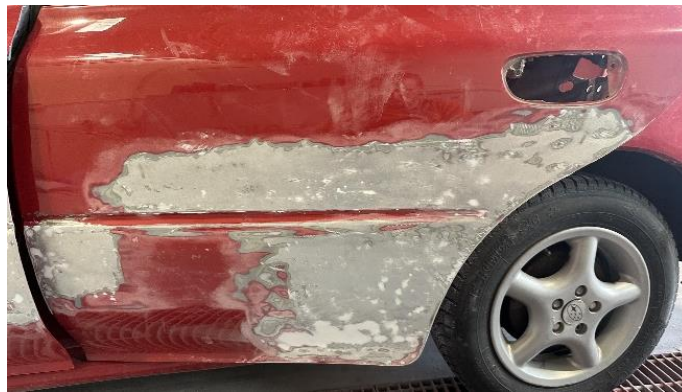
Slika 34: Prvi nanos karoserijskega kita

Slika 35: Pobrušen prvi nanos karoserijskega kita

Ko sem imel vdolbine poravnane in del pločevine zamenjan, sem se lotil nanosa karoserijskega kita (Slika 34), s katerim sem zgladil večje nepravilnosti. Nato sem ga pobrusil (Slika 35), da je bila površina pripravljena na drugi nanos kita.

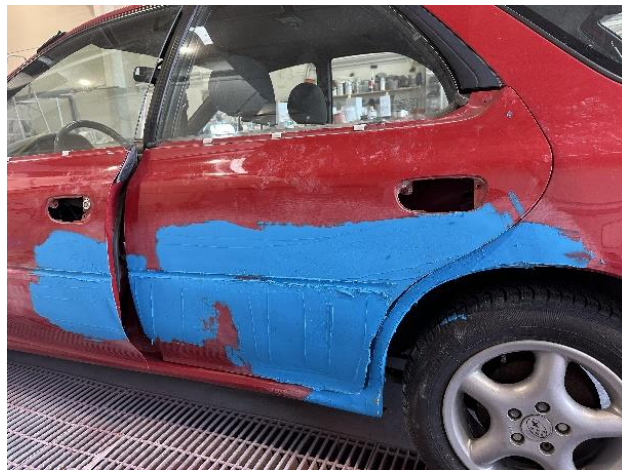
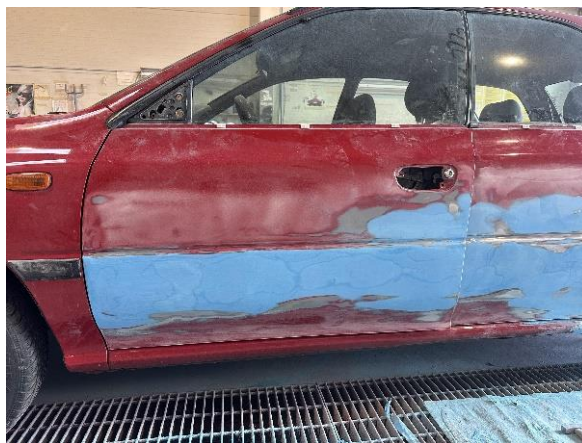
Slika 36: Drugi nanos karoserijskega kita

Slika 37: Pobrušen drugi nanos karoserijskega kita

Pred barvanjem vozila sem površino še enkrat izravnal z modrim kleparskim kitom, ki zaradi fine granulacije omogoča zelo gladko površino (Slika 36), saj po prvem nanosu nisem bil čisto zadovoljen s površino in posledično barvanjem vozila in samo popravilo ne bi bilo dobro izvedeno. Nanos kita je priporočeno ponoviti večkrat, da dobimo čim bolj gladko površino. Pomembno je tudi, da površino po nanosu kita vsakič dobro pobrusimo (Slika 37), da ostane čim manj nepravilnosti.

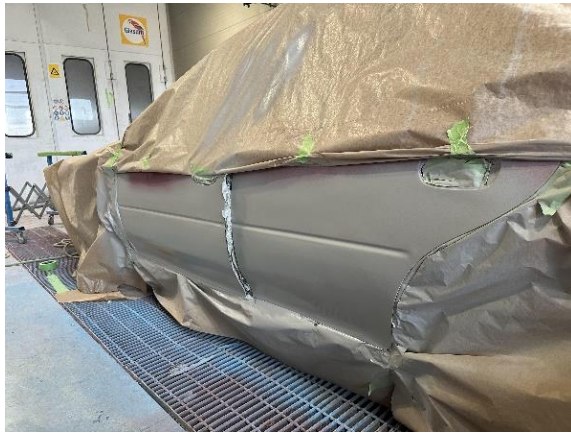
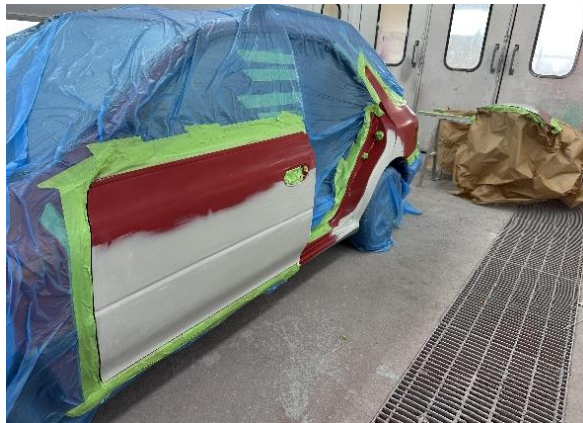
Slika 38: Nanos temeljnega premaza

Slika 39: Posušen temeljni premaz

Priprava osebnega vozila na barvanje se je zaključila z nanosom temeljnega premaza (Slika 38), ki sem ga nanese na površino, da je zapolnil drobne pore, praske in neravnine ter pripravil površino za barvanje. Nato sem počakal, da se površina posuši (Slika 39). Pred nanosom temeljnega premaza sem zavaroval preostalo površino osebnega vozila, kot je razvidno s slik 38 in 39.

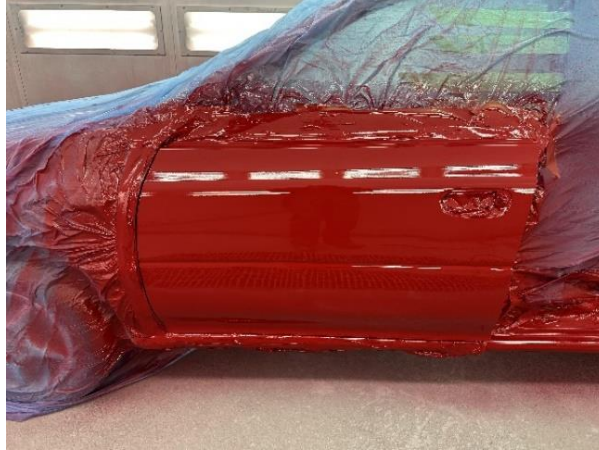
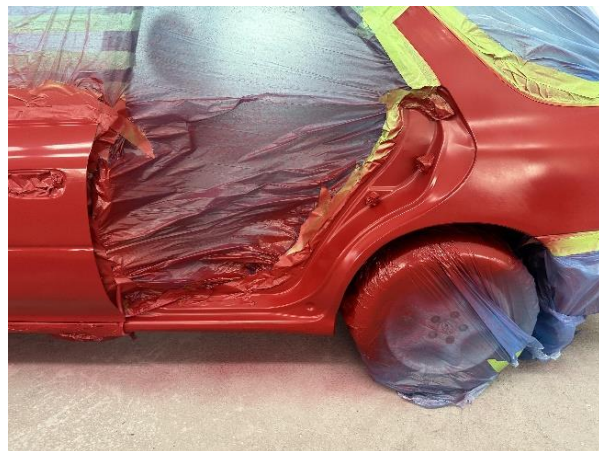
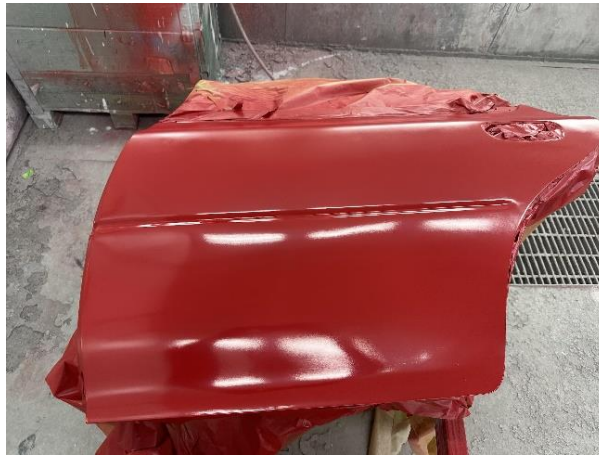
Slika 41: Pobarvana sprednja leva vrata osebnega vozila

Slika 42: Pobarvan zadnji levi bok osebnega vozila

Slika 43: Pobarvana zadnja leva vrata osebnega vozila

Sledilo je barvanje osebnega vozila (Slike 41, 42 in 43). Vozilo je bilo barvano z akrilno barvo, ki je bila določena s pomočjo številke šasije, sama niansa barve pa tudi s pomočjo barve osebnega vozila.

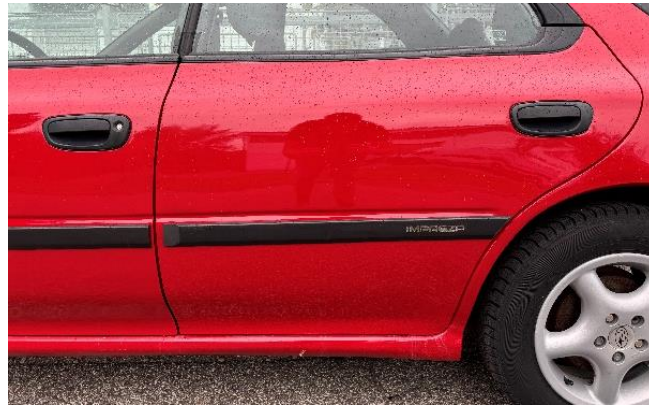
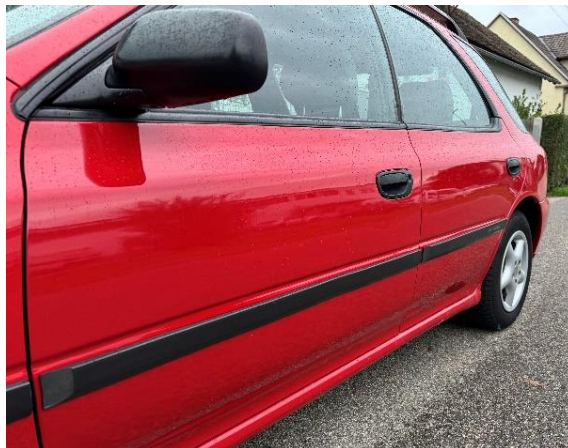
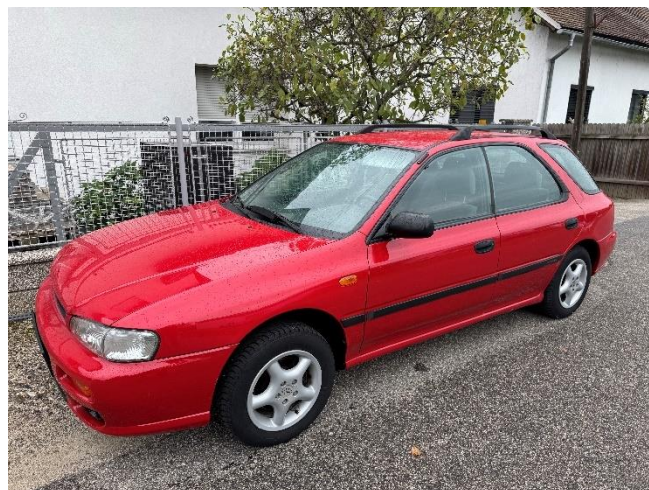
Slika 45: Popravljeno in pobarvano osebno vozilo zadaj levo

Slika 46: Popravljeno in pobarvano osebno vozilo spredaj levo

Slika 47: Končni izgled popravljenega osebnega vozila

Odstranil sem zaščitne folije in lepilni trak in na popravljeno osebno vozilo namestil sprednjo oblogo odbijača, zadnja leva vrata in kljuko ter namestil letvice ob steklih in zalepil letvice na strani vozila (Sliki 45 in 46). Vozilo sem nato tudi očistil in s tem odstranil morebitne ostanke prahu in umazanije. Postopek popravila osebnega vozila je bil končan in vozilo sem ocenil kot uspešno ter dobro popravljeno (Slika 47).
