TEHNIŠKI ŠOLSKI CENTER MARIBOR
VIŠJA STROKOVNA ŠOLA
AVTOSERVISNI MENEDŽMENT

**POPRAVILO SISTEMA ZA PRENOS MOČI
TOVORNEGA VOZILA SCANIA R450**

DIPLOMSKO DELO

**REPAIR OF THE SCANIA R450 TRUCK'S POWER TRANSMISSION
SYSTEM**

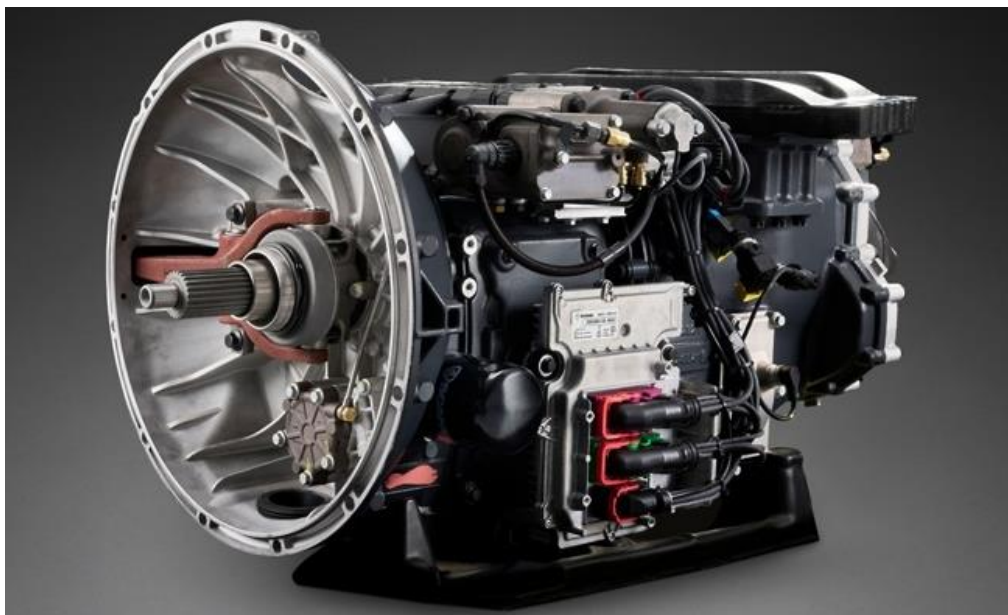
Slika 2 : Scania obnovljen menjalnik

Scania je med prvimi proizvajalci tovornjakov v Evropi začela vgrajevati obnovljene avtomatske menjalnike v proizvodnji na Švedskem. Ti menjalniki so temeljito testirani in po kakovosti primerljivi z novimi, saj izpolnjujejo vse tehnične zahteve. Obnovljeni menjalniki poleg zanesljivega delovanja prinašajo tudi okoljske koristi in s tem zmanjšujejo ogljični odtis. Že pri polovici obnovljenih delov se emisije zmanjšajo za 45 % v primerjavi z menjalniki z novimi komponentami. Tak pristop združuje učinkovitost, trajnost in odgovornost do okolja (Transport & Logistika, 2024). Izgled obnovljenega menjalnika Scania prikazuje Slika 2.

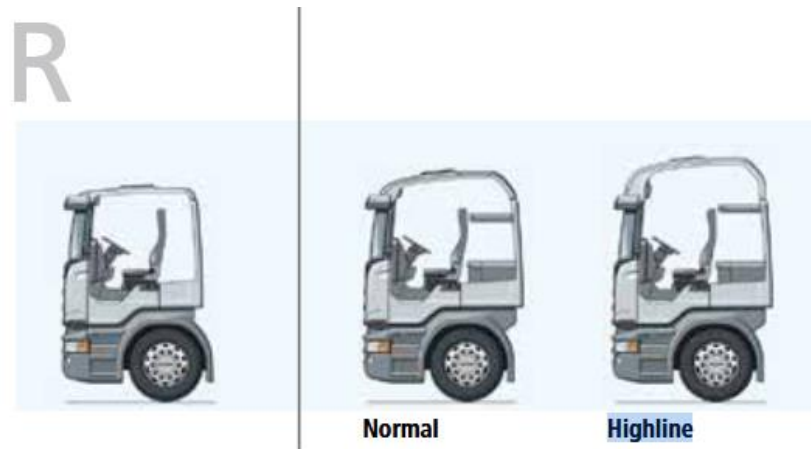
Slika 3: Izgled opcije kabine R serije

R serija ima največ prostora in udobja v potniški kabini. Pri izbiri potniške kabine imaš opcijo normalne kabine in opcijo »Highline«. Za opcijo »Highline« je značilno, da ponuja več prostora, udobja in dodatne funkcije vozniku na dolgih poteh. Spalna kabina je višja od standardne, kar omogoča boljšo ergonomijo in večjo notranjo prostornost (Scania.com, 2025).

Izgled opcije kabine R serije prikazuje Slika 3.

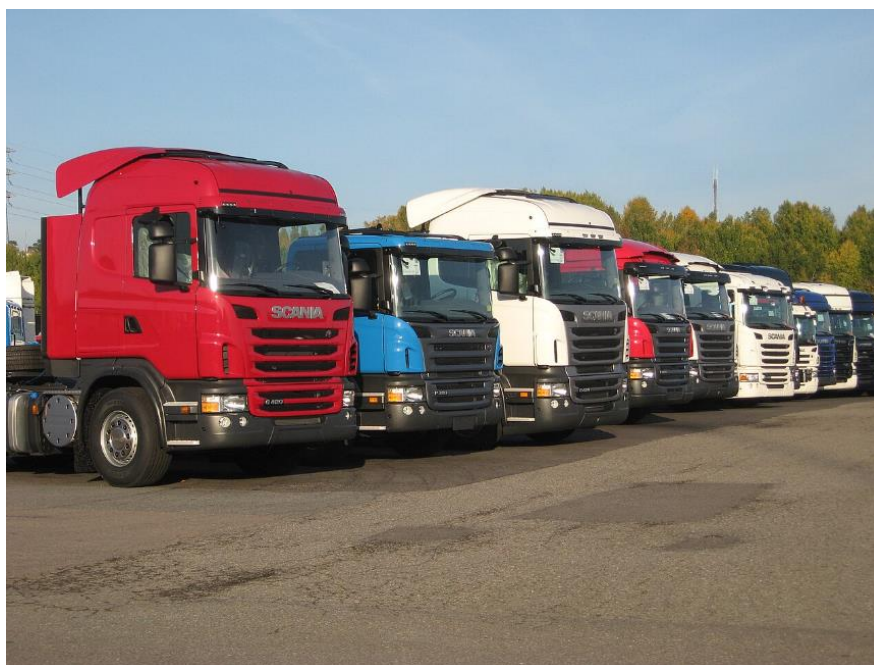
Slika 5: Izgled PRT serije

PRT serija je trenutna linija tovornjakov v Evropi, ki je nadomestila četrto serijo. Pod to serijo sta spadali dve novi generaciji. Prva generacija se je proizvajala med letom 2004 in 2017, druga generacija pa se je proizvajala od leta 2016 do danes. PRT serija se razlikuje po različnih tipih vozila. Tipi se označujejo z črkami R, P, G, L in S in se razlikujejo po velikosti kabine. Motorji, ki se nahajajo v teh serijah, so s prostornino 7, 9, 11, 12, 13 in 16 litrov (INTERNET ARCHIVE, 2007). Izgled PRT serije prikazuje Slika 5.

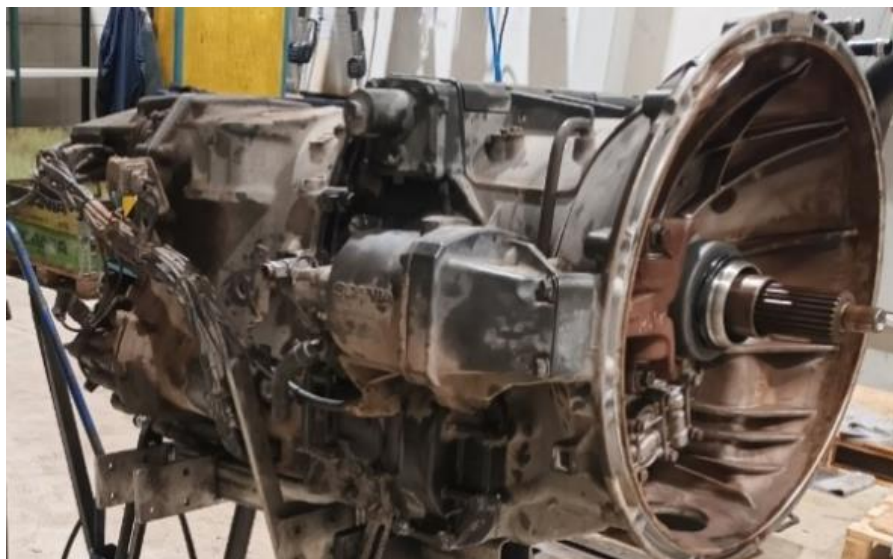
Sistem za prenos moči GRS905R je amortiziran menjalnik, ki je zasnovan za izboljšano učinkovitost in udobje pri vožnji. Ta menjalnik je značilen v tem, da ima 12+2 prestavi. To pomeni da ima menjalnik dodatni dve prestavi. Prva prestava je počasna prestava »Crawler gear«, ki omogoča izjemno nizke hitrosti pri speljevanju v klancu s težkim tovorom ali vožnjo po zahtevnem terenu. Druga prestava pa je prestava za vzvratno vožnjo.

Sistem za prenos moči je opremljen s tokovno zavoro (hidrodinamični upočasnjevalnik) imenovan tudi »retarder«. Sestavljen je s fiksnim statorjem, ki usmerja tok olja in povečuje zavorni učinek, in rotorjem, ki ga poganja menjalnik. Pri aktiviranju »retarderja« se ustvari trenje tekočine in pri tem se pretvarja energija zaviranja v toploto. Zaradi povišane temperature olja je treba to olje tudi ohladiti. Zato se na ohišju tokovne zavore nahaja hladilnik, kjer se nahaja hladilna tekočina, ki ohladi olje med in po delovanju tokovne zavore. Ta zavora je zelo pomembna, saj omogoča vozniku pri prevozu tovora hitrejše zaviranje in manjšo obrabo zavornih ploščic (Fischer, in drugi, 2014). Izgled sistema za prenos moči GRS905R prikazuje Slika 6.

Slika 6: Izgled sistema za prenos moči GRS905R

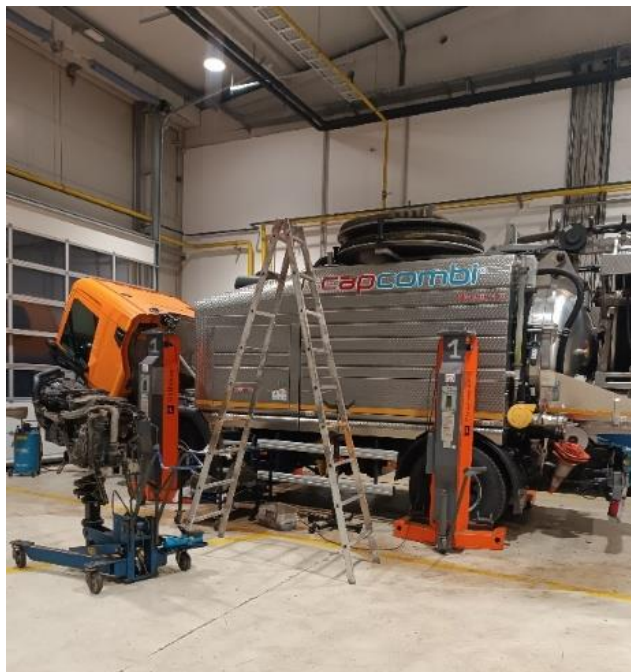
Na servisni center je dospel vozilo, katerega uporabnik navaja, da prihaja do nepravilnega pretikanja med tretjo in četrto prestavo in pojava nenavadnega hrupa. Izgled vozila, ki je prispelo na servisni center, prikazuje Slika 8.

Slika 8: Izgled vozila z napako menjalnika

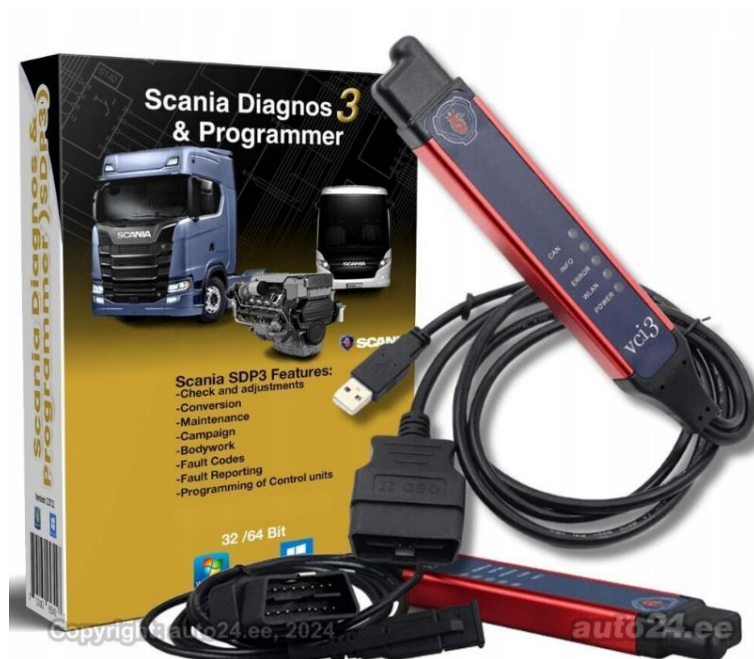
Diagnostični program za tovorna vozila Scania se imenuje SPD3 »Scania Diagnos and Programmer«, kar v prevodu pomeni Scania diagnostični in programski sistem. Med glavne funkcionalnosti programa sodijo branje in brisanje kodnih napak, programiranje različnih komponent in kontrolnih enot, aktiviranje funkcij za testiranje delovanja komponent in namestitvev najnovejših posodobitev za kontrolne enote na vozilu. Izgled diagnostične naprave za tovorna vozila in avtobuse znamke Scania prikazuje Slika 9.

Slika 9: Izgled diagnostične naprave za tovorna vozila Scania

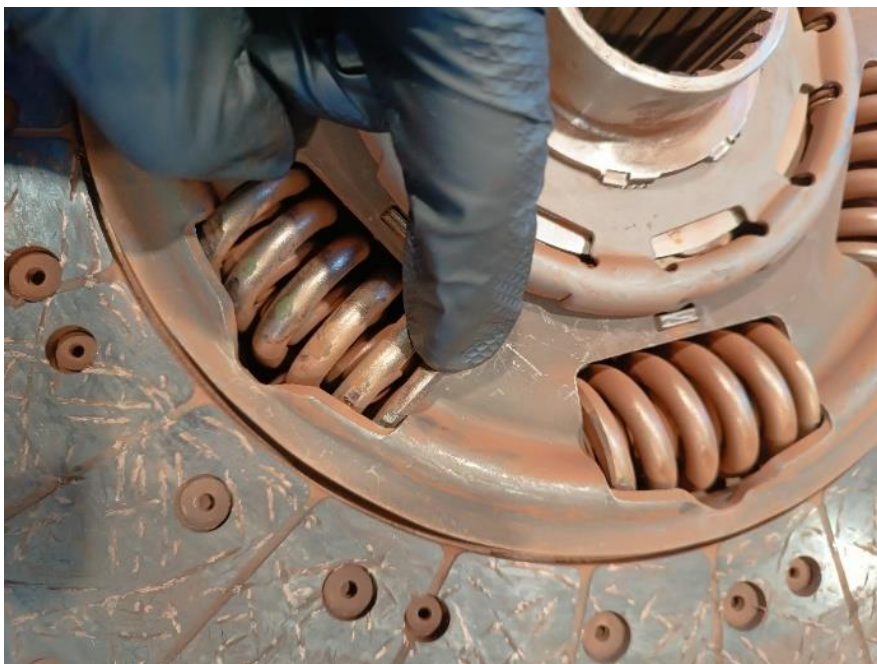
Preverila se je stopnja obrabljenosti lamele in ugotovilo se je, da jo je treba zamenjati. Dušilne vzmeti so prav tako kazale znake izrazite obrabljenosti, zaradi česar je nastala prekomerna zračnost. Izgled obrabljene dušilne vzmeti in lamele je razvidno iz Slike 11.

Slika 11: Izgled obrabljene dušilne vzmeti in sklopkine lamele

Zatem se je lahko na ročni gred namestil vztrajnik, na katerem so se vijaki privili na predpisan moment s predpisanimi stopinjami. Po namestitvi vztrajnika se je njegova površina očistila, da se na njem ni nahajalo olje ali nečistoče. Sledila je montaža nove sklopke in pokrova sklopke. Pri tem je bilo pomembno, da se je lamela namestila v središče, kar je omogočilo, da ni prišlo do težav ob montaži menjalnika. To je bilo mogoče napraviti z orodjem za centriranje lamele v središče. Nato pa so se vijaki pokrova sklopke privili na predpisan moment. Izgled nove sklopke prikazuje Slika 13.

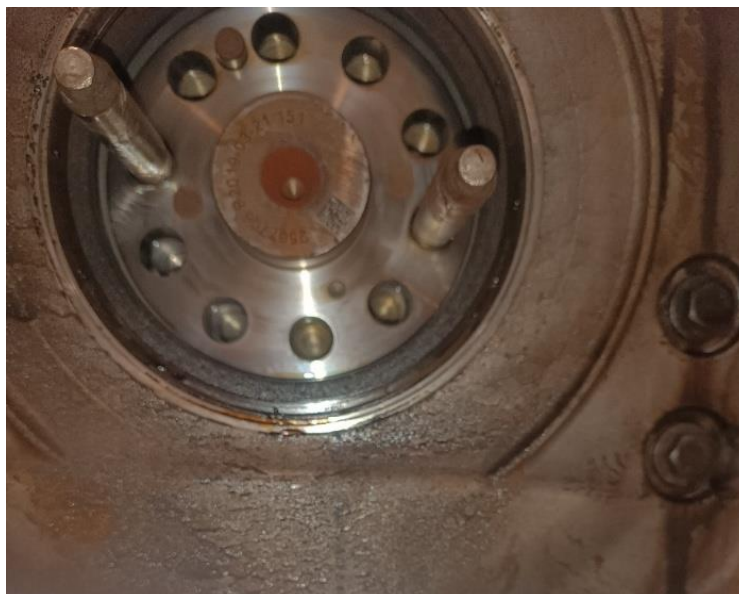
Posebna pozornost je bila namenjena tudi oljnemu tesnilu »semeringu« motorja. Ugotovljeno je bilo, da puščanje olja izvira iz poškodovanega tesnila, zato je bila njegova zamenjava nujna. Izgled puščanja olja na oljnem tesnilu prikazuje Slika 12.

Slika 12: Izgled puščanje olja na oljnem tesnilu

Sledila je zamenjava oljnega tesnila. To je potekalo tako, da se je celotna površina, kjer je puščalo olje, temeljito očistilo. Ko je bila površina »zvon motorja« očiščena, se je odstranilo poškodovano tesnilo. Površina, kjer se je nahajalo tesnilo, se je pregledala, če je poškodovana in ker ni bilo zaznanih poškodb, se je lahko vstavilo novo tesnilo s posebnim orodjem. Orodje omogoča enakomerno prilaganje tesnila in poskrbi, da se tesnilo ob vgradnji ne poškoduje. Po vgradnji tesnila se je pregledala njegova lega.

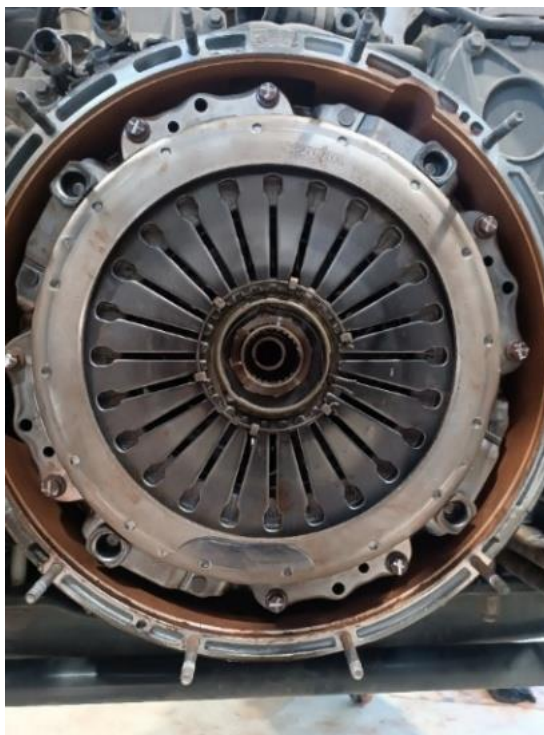
Slika 13: Izgled nove sklopke

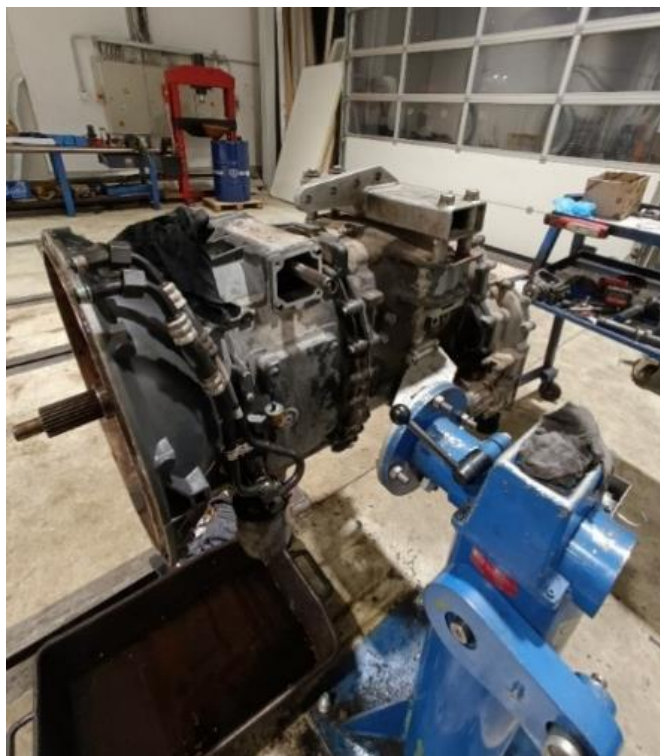
Slika 14: Izgled menjalnika na stojalu za popravilo

Ko je bil menjalnik ustrezno nameščen, se je pripravilo vso potrebno orodje za razstavljanje. Pripravile so se tudi delovne mize, kamor so se med postopkom popravila odlagali demontirani deli. S tem je bila zagotovljena preglednost delov in organiziranost delovnega procesa. Izgled nameščenega menjalnika na stojalu za popravilo prikazuje Slika 14.

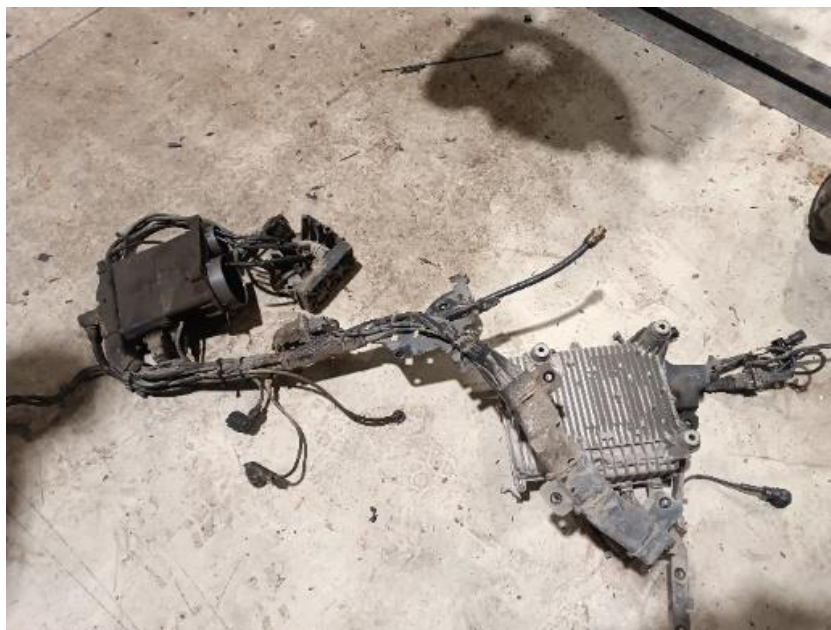
Slika 15: Izgled snete električne inštalacije in cevi zraka

Sledila je demontaža zračnih cevi na cilindru za sklopko. Zatem so bili odstranjeni vijaki, k so bili pritrjeni na nosilcih električne inštalacije, nosilcu kontrolen enote in krmilne enote za vklop polovičnih prestav in reduktorja. Izgled snete električne inštalacije in cevi zraka prikazuje Slika 15.

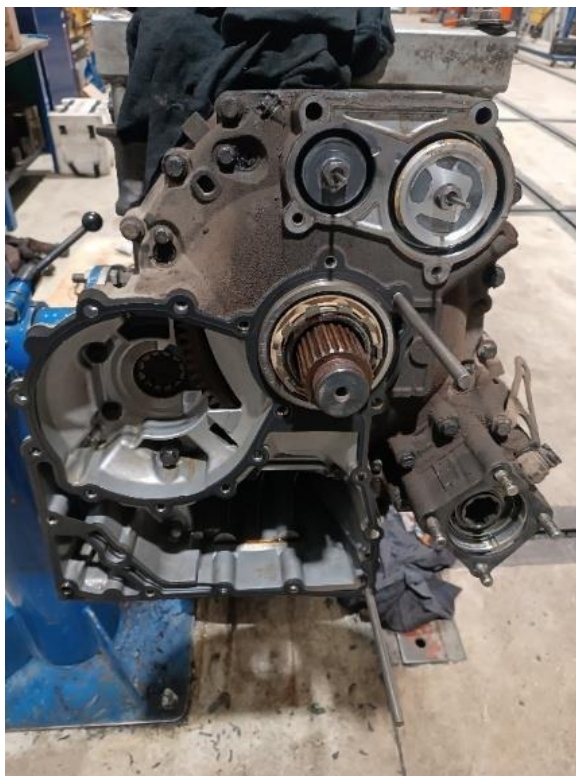
Slika 16: Izgled menjalnika z demontirano tokovno zavoro

Razstavljanje tokovne zavore je potekalo tako, da se je odstranila prirobnica za kardansko gred, nato so se odvili vsi vijaki, ki so bili pritrjeni na ohišje tokovne zavore. Tako je bilo ohišje tokovne zavore pripravljeno za odstranitev s pomočjo dvigala. Izgled menjalnika z demontirano tokovno zavoro prikazuje Slika 16.

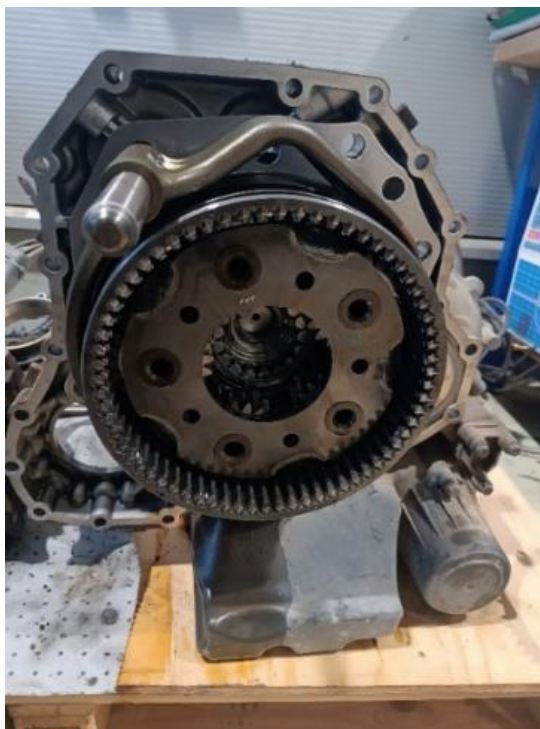
Slika 17: Izgled reduktorja z ohišjem

Zaradi velike teže reduktorja je bila potrebna uporaba dvigala. Ohišje z reduktorjem se je odstranilo tako, da se je na gred, kjer se nahaja reduktor, pritrdil nosilec za dvig reduktorja z ohišjem menjalnika. Izgled reduktorja z ohišjem prikazuje Slika 17.

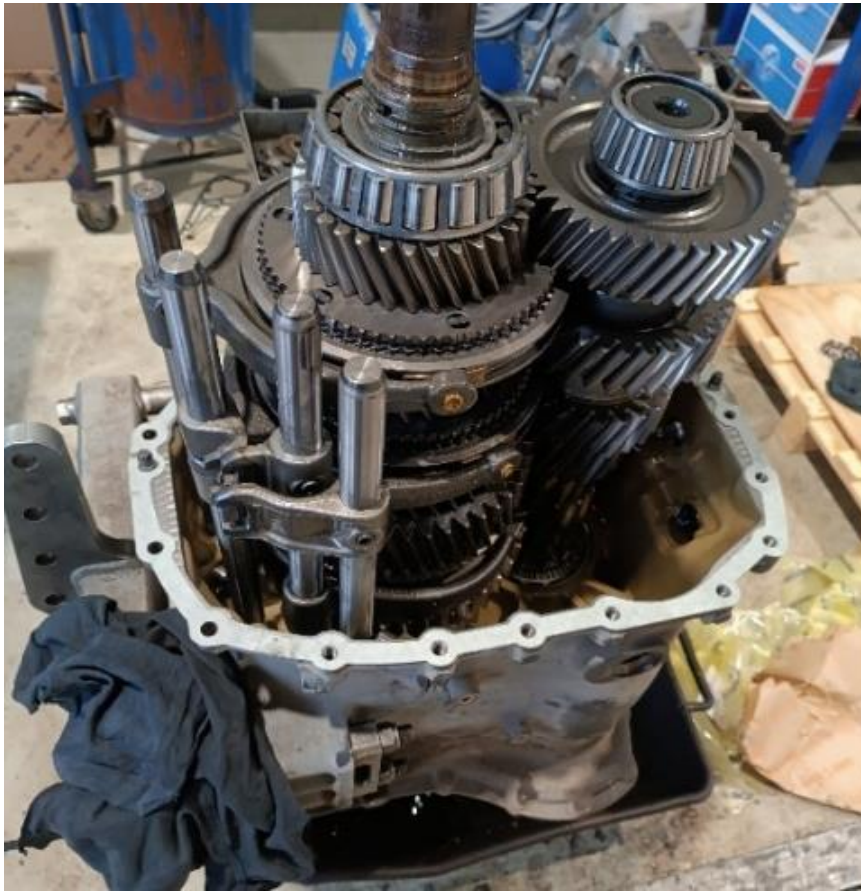
Slika 18: Izgled prestavnih zobnikov

Sledilo je odvitje vijakov na ohišju menjalnika in odstranitev dodatnega zobnika za vzvratno prestavo. Nato je potekala odstranitev ohišja s pomočjo dvigala in pri tem sem bil pazljiv, da ni prišlo do poškodbe ostalih komponent. Po odstranitvi ohišja so bili dostopni prestavni zobniki in prestavne vilice z drugim ohišjem menjalnika. Pri tem sem vizualno pregledal stanje zobnikov in ugotovil, da ni prišlo do poškodb. Potem so se iz menjalnika odstranile gredi s prestavnimi zobniki in prestavnimi vilicami. Izgled prestavnih zobnikov prikazuje Slika 18.

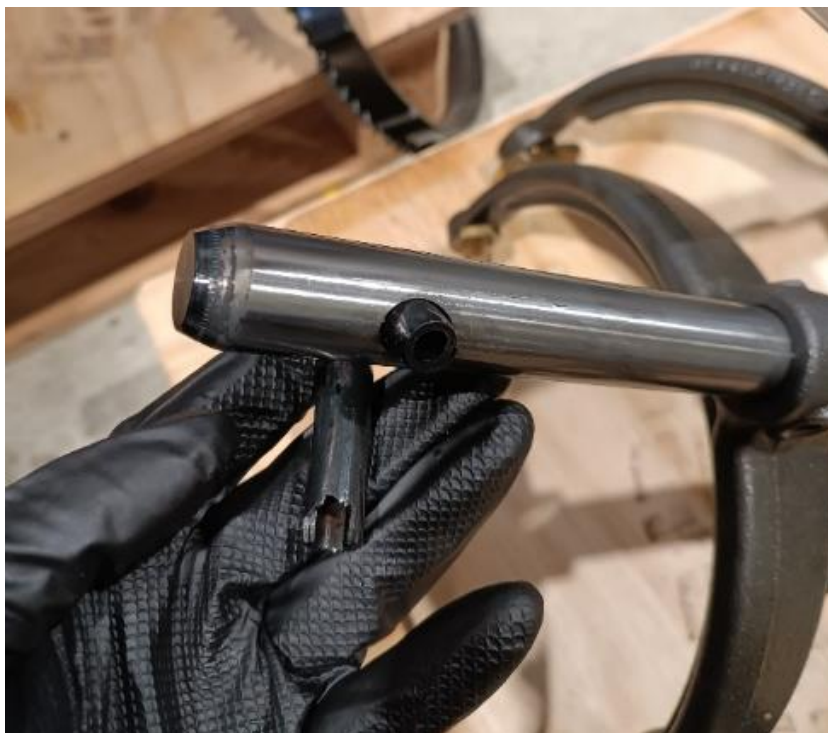
Po razstavljanju menjalnika je sledil pregled vseh njegovih komponent. Najprej se je pregledalo stanje ležajev na gredeh in ugotovil sem, da so bili ležaji v dobrem stanju in ne povzročajo hrupa. Nato sem pregledal prestavne ročice in ugotovil, da je ena ročica imela poškodovan zatič. Izgled poškodovanega zatiča prikazuje Slika 19.

Slika 19: Izgled poškodovanega in novega zatiča

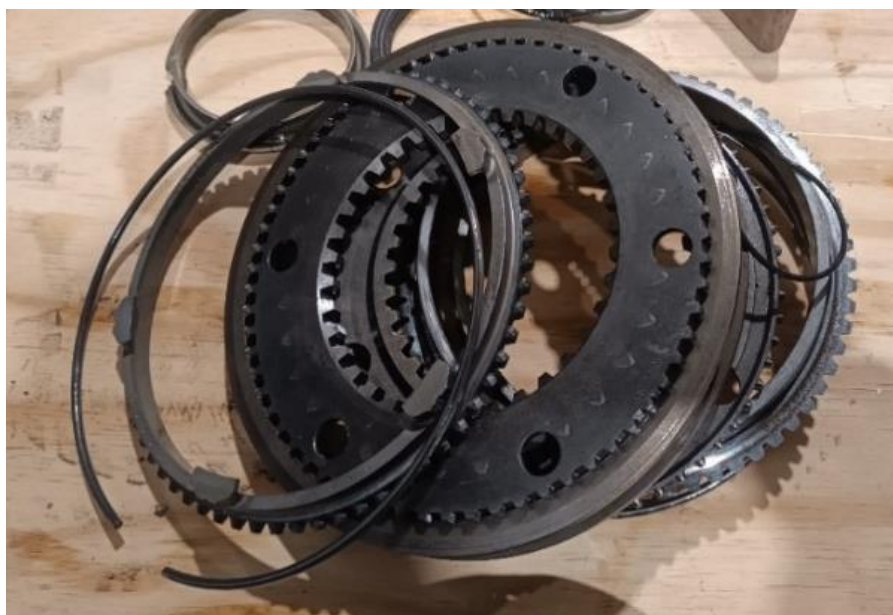
Zaradi težav pri prestavljanju sem se osredotočil na pregled sinhronskih obročev. Ugotovil sem, da je bil eden poškodovan, kar je povzročalo nepravilno prestavljanje in hrup ob pretikanju med tretjo in četrto prestavo. Izgled sinhronskega obroča prikazuje Slika 20.

Slika 20: Izgled sinhronskega obroča

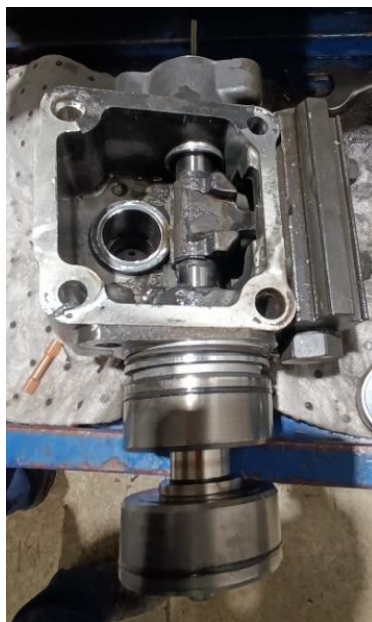
Pregledal sem tudi stanje prestavnega mehanizma za vklop prestav »šaltkolise«. Ugotovil sem, da je potrebna obnova mehanizma zaradi obrabe tesnil in obrabljenih vodilnih cilindrov. Obnova vključuje zamenjavo vodilnih cilindrov, tesnil, puš in vijaka. Izgled prestavnega mehanizma prikazuje Slika 21.

Slika 21: Izgled prestavnega mehanizma

Zatem je bilo treba obnoviti prestavni mehanizem. To je potekalo tako, da so se v njem zamenjali vodilni bati, tesnila batov, namestitve novih podložk in novih vijakov. Po obnovitvi mehanizma, se je ta namestil na menjalnik, kjer se je nahajala prestavna gred. Na mehanizem se je namestil krmilni ventil, ki omogoča premik prestavnega mehanizma. Nato sem v mehanizem dolil ATF olje, ki poskrbi za gladko delovanje mehanizma. Zatem se je na menjalnik pritrčil cilinder za vklop in izklop potisnih vilic potisnega ležaja. Izgled prestavnega mehanizma prikazuje Slika 26.

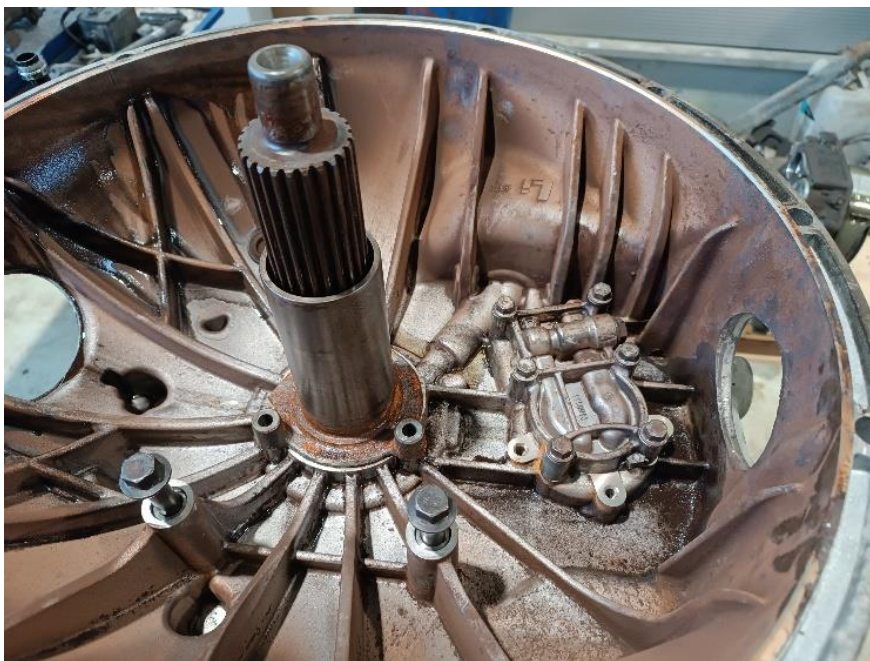
Slika 22: Izgled sprednje strani menjalnika

Zatem sem notranjost ohišja menjalnika temeljito očistil in posušil. Po odstranitvi ostankov tesnila in prahu sem vanj namestil gredi s prestavnimi zobniki in prestavnimi ročicami. Na ohišje sem namestil novo papirnato tesnilo in na njega namestil drugi del ohišja. Vijake ohišja sem privil z ustreznim momentom in menjalnik obrnil v lego za zamenjavo oljnega tesnila na vhodni gredi menjalnika. Po namestitvi novega oljnega tesnila sem v oljno črpalko vstavil lamele, zamenjal tesnilo in privil vijake z ustreznim momentom. Izgled sprednje strani menjalnika z oljno črpalko prikazuje Slika 22.

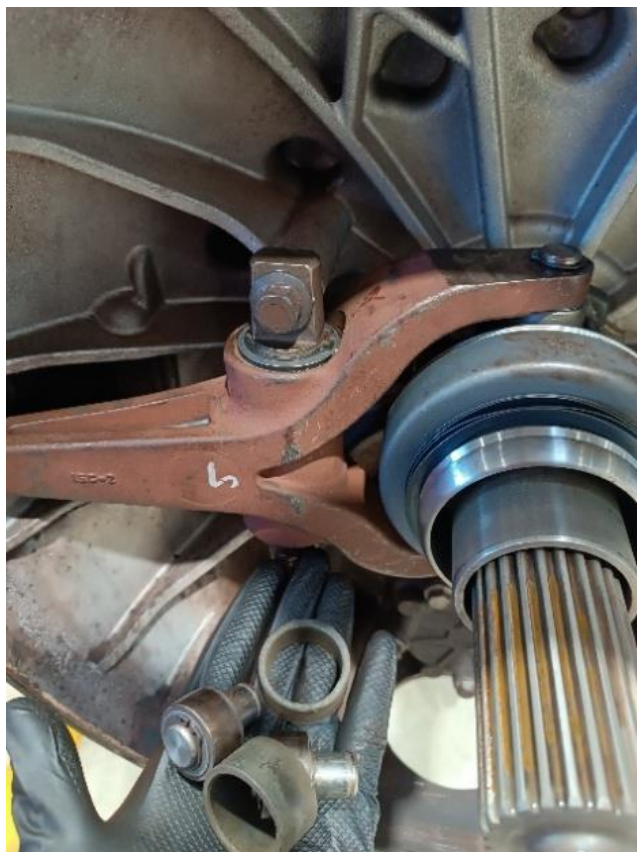
Slika 23: Izgled obnovljene vklopne vilice z potisnim ležajem

Sledila je obnova vklopne vilice za potisni ležaj, kjer sem zamenjal ležaj, plastične puše, bakrene podložke in nova varovalna obroča. Pri tem je pomembno, da je notranjost vilic dobro očiščena, saj se vanjo nanese mazalna mast, ki omogoča gladko gibanje in dolgotrajno delovanje. Nato sem na menjalnik namestil novi potisni ležaj z vklopnimi vilicami, ki so se na menjalnik privile s predpisanim momentom. Izgled obnovljene vklopne vilice z novim potisnim ležajem prikazuje Slika 23.

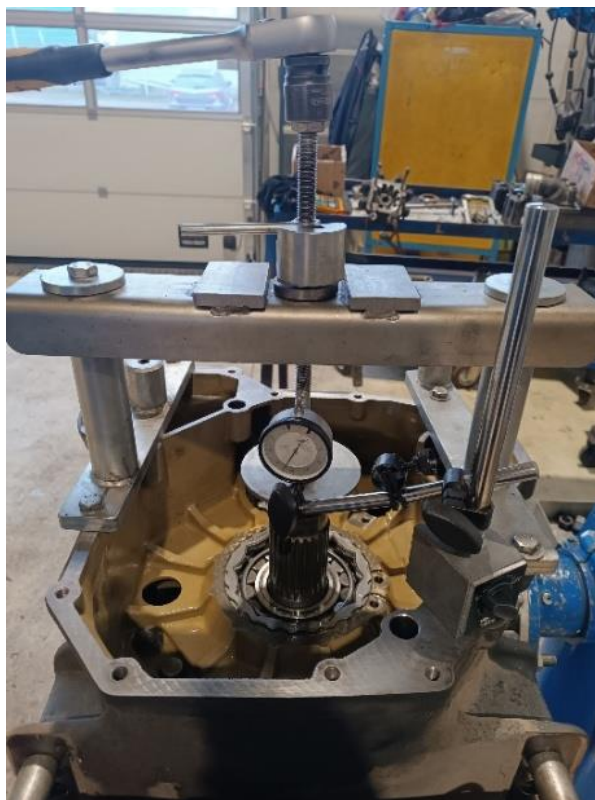
Slika 24: Izgled nameščenega orodja

Po namestitvi potisnega ležaja sem pritržil varovalno matico na gredi s prestavnimi zobniki. Pri tem je treba nastaviti tudi zračnost ležaja s pomočjo varovalne matice. Na začetku se je na menjalnik namestilo orodje za kontrolo zračnosti ležaja na prvi gredi, kjer se je vstavila merilna podložka in na gred privilni navoj. Zatem sem na merilno podložko pravilno namesti konico merilne ure in tako se je lahko z merilne ure odčitala izmerjena vrednost. Izgled nameščenega orodja za kontrolo zračnosti prikazuje Slika 24.

Dopustna vrednost obeh gredi je lahko med 0.6 mm do 0.13 mm. Merjenje zračnosti je potekalo tako, da se je merilna podložka postavila v lego, na kateri se je nahajal oznaka za merjenje zračnosti. Na tej legi je bila postavljena konica merilne ure, ki je prikazovala zračnost ležaja gredi. Pred merjenjem pa je treba postaviti potisne vilice v položaj za nevtralni položaj in polovičko v visoko prestavo. Nato se je na vrtilnem navoju privila pritrdilna matica z momentom 10 Nm in merilna ura se je nastavila na točko, kjer je prikazovala vrednost 0.00 mm. Sledilo je vrtenje gredi dva do tri obrate, in ko se je merilna konica nahajala na merilni legi, se je odčitala izmerjena vrednost. Če je bila izmerjena vrednost izven določene vrednosti, je bilo treba varovalno matico popustiti ali priviti. Ta postopek je potekal tako dolgo, dokler se ni dosegla predpisana vrednost zračnosti gredi. Za pridobitev določenih informacij pri servisnem posegu menjalnika, mi je bil v pomoč servisni priročnik za popravilo tovornega vozila Scania (SCANIA, 2011).

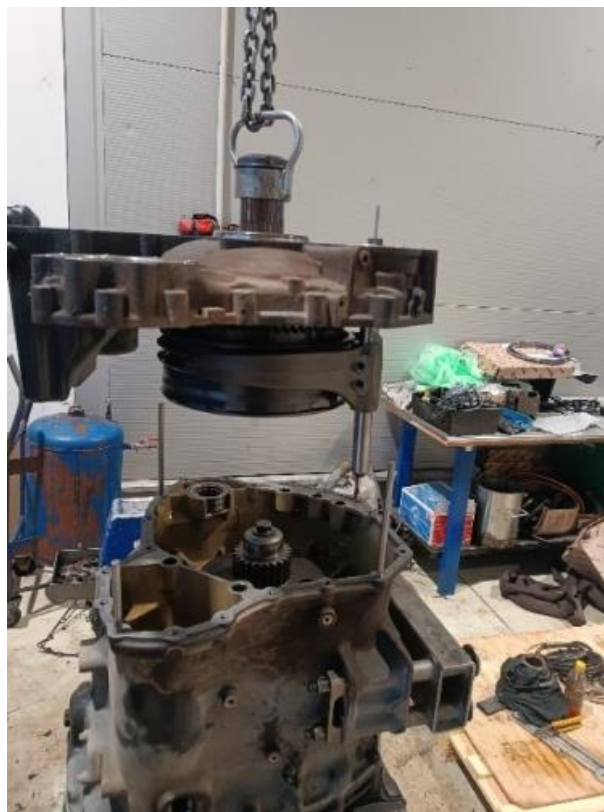
Slika 25: Izgled namestitvev reduktorja na menjalnik

Po končani nastavitvi zračnosti gredi, sta se lahko na nastavitveni matici privila varnostna vijaka, ki omogočata, da se matici ne moreta odviti in spremeniti zračnost gredi. Nato sem na odgonsko gred menjalnika lahko namestil zobnik za pogon reduktorja in ga privil z momentom 260 Nm. Za lažjo postavitev reduktorja v menjalnik so se v menjalnik privili stojni vijaki in na ohišje menjalnika se je namestilo papirnato tesnilo. Na reduktor se je privil nosilec reduktorja, in s pomočjo dvigala sem v menjalnik postavil reduktor. Po namestitvi reduktorja so se vijaki privili z predpisanim momentom. Izgled namestitve reduktorja na menjalnik prikazuje Slika 25.

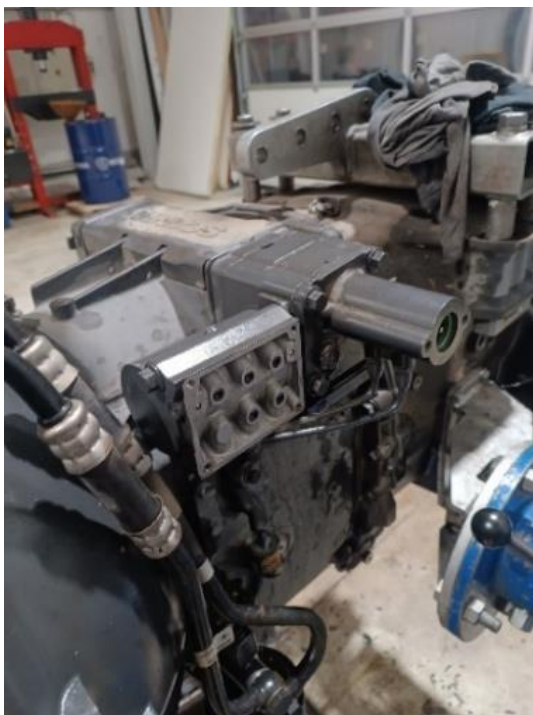
Slika 26: Izgled prestavnega mehanizma z krmilnimi ventili

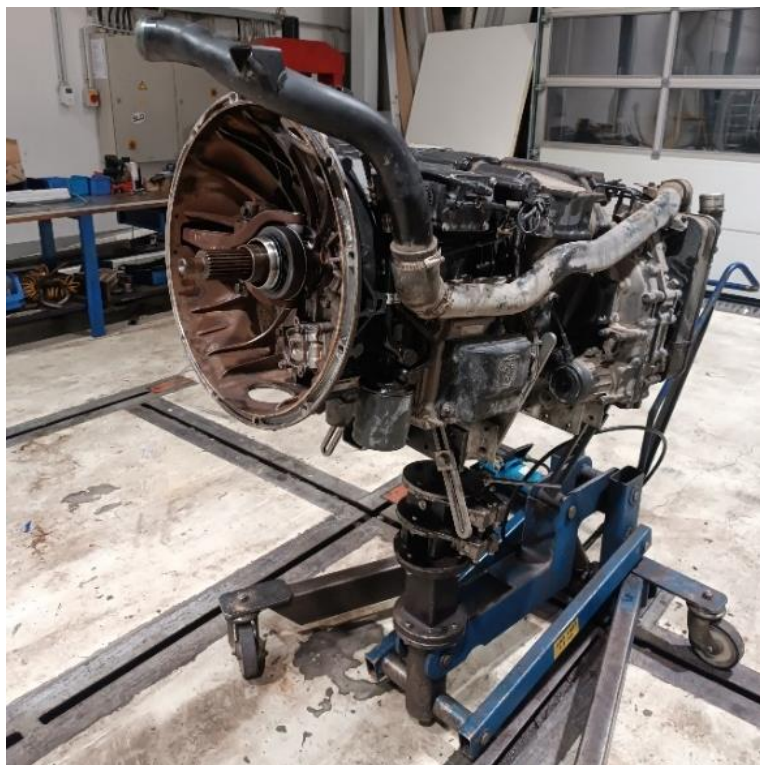
Slika 27: Izgled sestavljenega menjalnika

Na koncu sem namestil električno in pnevmatsko inštalacijo menjalnika in menjalniškega računalnika. Pri tem je bilo pomembno, da so se na menjalniku nahajali vsi senzorji menjalnika in so bili pravilno priklopljeni na električno inštalacijo. Nato sem na menjalnik priklopil hladilnik tokovne zavore z vodnimi cevmi in novimi gumastimi nosilci v vodnih ceveh. Po namestitvi hladilnika sem s pomočjo dvigala namestil menjalnika na dvigalo menjalnika in tako je bil pripravljen za montažo na vozilo. Izgled dokončno sestavljenega menjalnika prikazuje Slika 27.

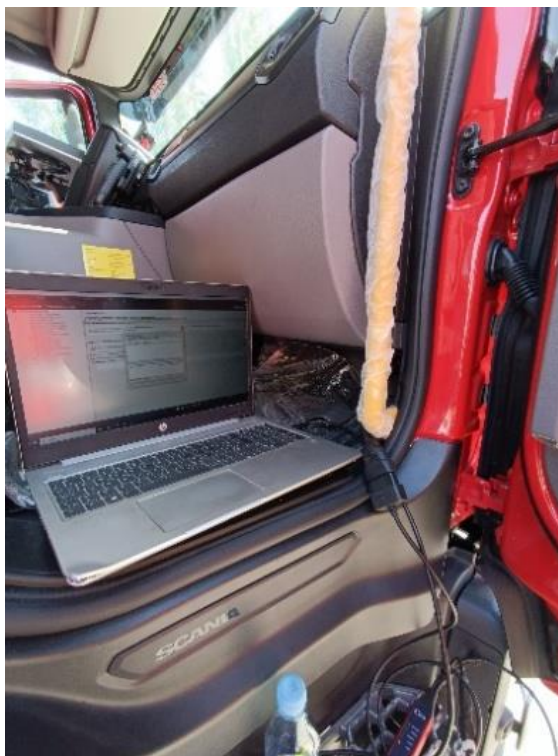
Slika 29: Izgled diagnostične naprave

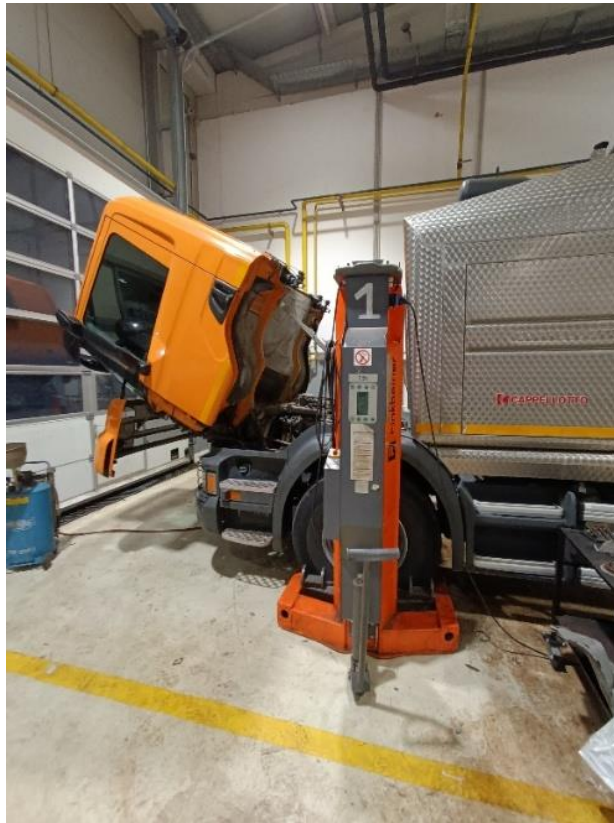
Slika 30: Izgled vozila na avtodvigalih
