**OBNOVA POGONSKEGA AGREGATA BMW
N47D20A**

DIPLOMSKO DELO

OVERHAUL OF THE BMW N47D20A POWER UNIT

GRADUATION THESIS

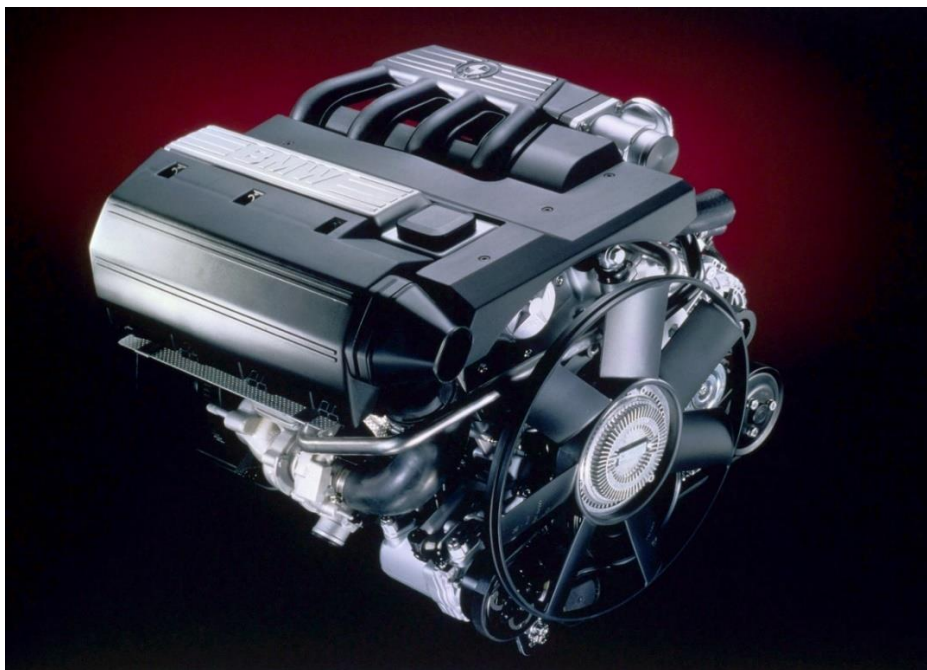
Slika 2: BMW M41

M41 je imel delovno prostornino 1665 cm³, štiri valje v vrsti in aluminijasto glavo motorja na litoželeznem bloku, kar je bil v tistem obdobju razmeroma standarden pristop. Kot navaja (Unixnerd.demon.co.uk, 2019), »je imel enako zasnovano vrtnične komore in razmik med valji kot motor M21, vendar je imel manj omejitev glede stroškov in veliko več namenskih komponent«. Vbrizgalni sistem je temeljil na Boschevi elektronsko krmiljeni črpalki VP37, razvijal pa je moč 66 kW (90 KM) in največji navor 190 Nm.

Pogon odmične gredi je bil zasnovan s klasično krmilno verigo na sprednjem delu motorja. Ta rešitev je »omogočala izjemno zanesljivost in stroškovno ugodno vzdrževanje, saj veriga ob redni menjavi olja praktično ne zahteva menjave« (Unixnerd.demon.co.uk, 1994).

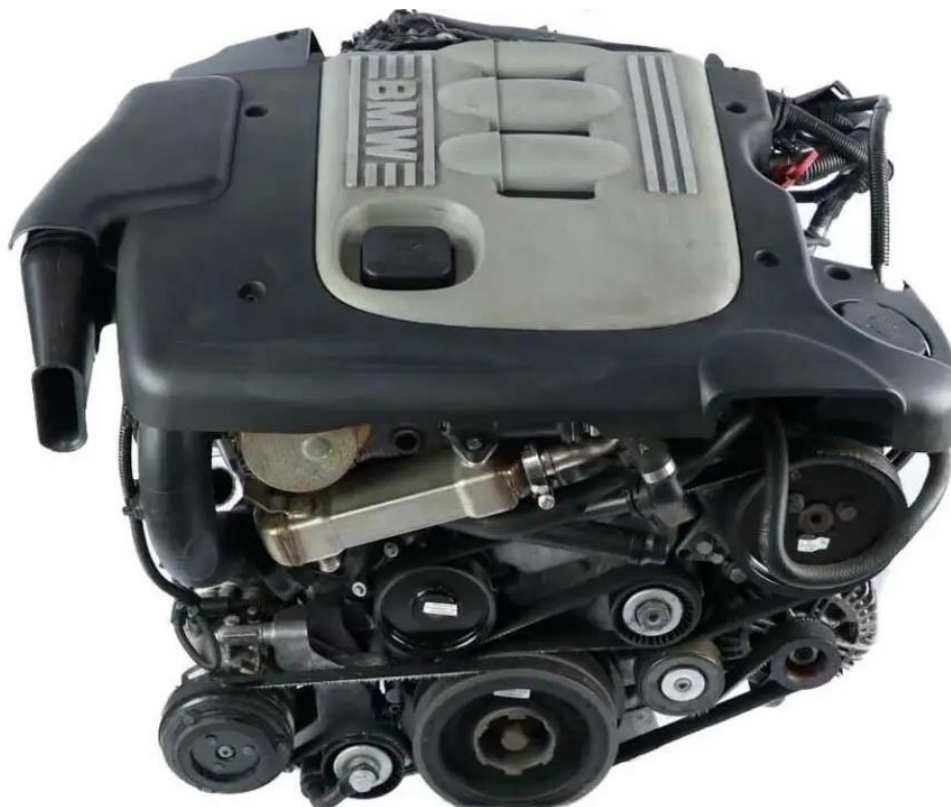
Slika 3: BMW M47

Posebna konstrukcijska prednost M47 je bil položaj krmilne verige na sprednjem delu motorja, kar je omogočalo enostavnejše servisiranje in nižje stroške vzdrževanja v primerjavi z njegovim naslednikom N47, pri katerem je veriga nameščena zadaj ob vztrajniku. Kot je razvidno iz tehnične dokumentacije (diesel, M47R, 1999), je bila veriga zasnovana tako, da zagotavlja izjemno dolgo življenjsko dobo, vendar lahko pri motorjih z visokim številom prevoženih kilometrov pride do težav, ki se kažejo z nemirnim tekom motorja.

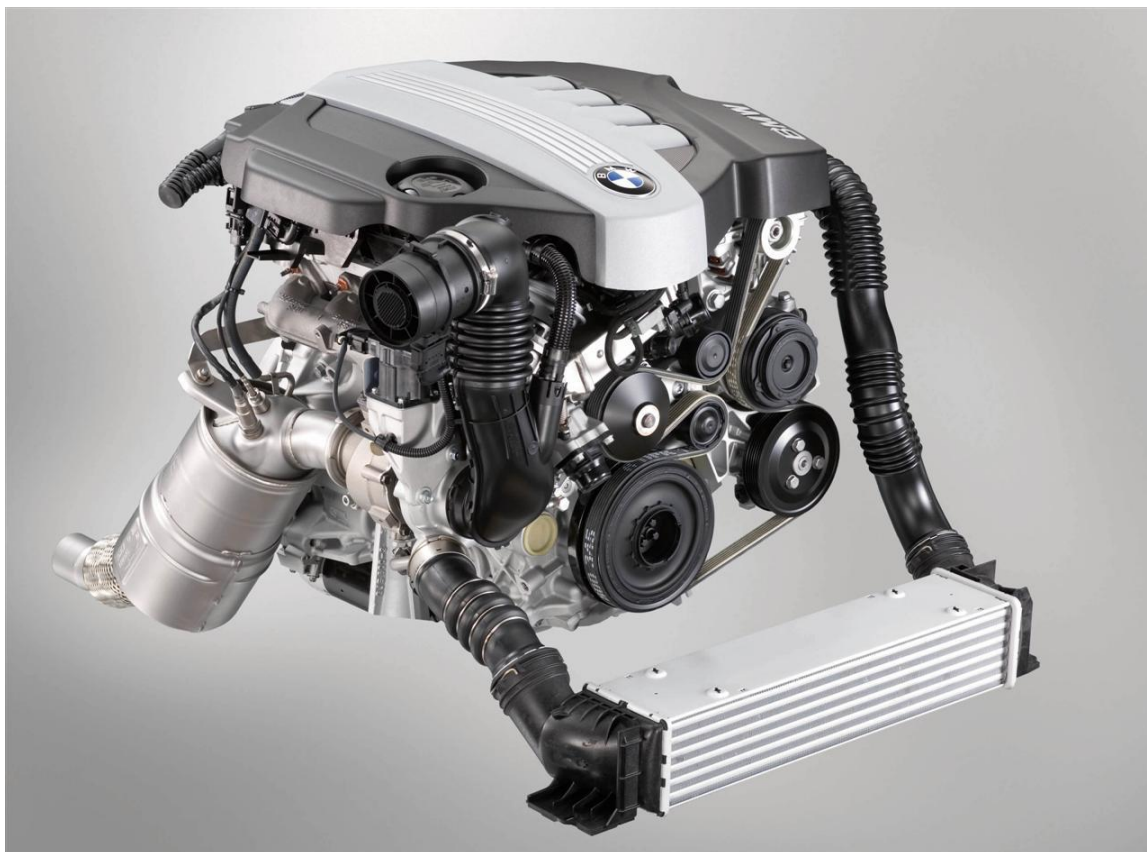
Slika 4: BMW N47

Najpogostejša izvedba, N47D20, ima delovno prostornino 1995 cm³, obstajale pa so tudi izvedbe s prostornino 1,6 litra (N47D16) za manjše modele. Blok motorja je aluminijast, kar je pomenilo velik odmik od robustnega litoželeznega M47. Ta konstrukcija je bistveno zmanjšala maso in pripomogla k nižji porabi goriva ter boljšim voznim lastnostim, vendar je aluminij zaradi manjših rezerv pri vzdržljivosti zahteval večjo natančnost pri obdelavi in občutljivejše vzdrževanje. Glava motorja je prav tako aluminijasta, zasnova pa vključuje štiri ventile na valj in dve odmični gredi.

Ena največjih konstrukcijskih posebnosti motorja N47 je lega krmilne verige, ki je bila nameščena na zadnji strani motorja ob vztrajniku. Namen takšne zasnove je bil tišje in trajnejše delovanje, a se je v praksi izkazala za največjo šibkost. Dostopnost do verige je bila zelo otežena, saj je za menjavo potrebna skoraj popolna demontaža motorja, kar je popravila naredilo izjemno draga. Prav zaradi tega je motor N47 med uporabniki najbolj znan po prezgodnji obrabi krmilne verige. Tipični simptomi so kovinsko ropotanje pri hladnem zagonu, kar nakazuje raztegovanje verige in obrabo napenjalcev. Če do zamenjave ne pride pravočasno, obstaja nevarnost preskoka verige, kar praviloma vodi v popolno odpoved motorja (BMWBlog, 2024). Zaradi množičnih težav je bil leta 2019 izveden celo obsežen odpoklic vozil, eden največjih v zgodovini podjetja.

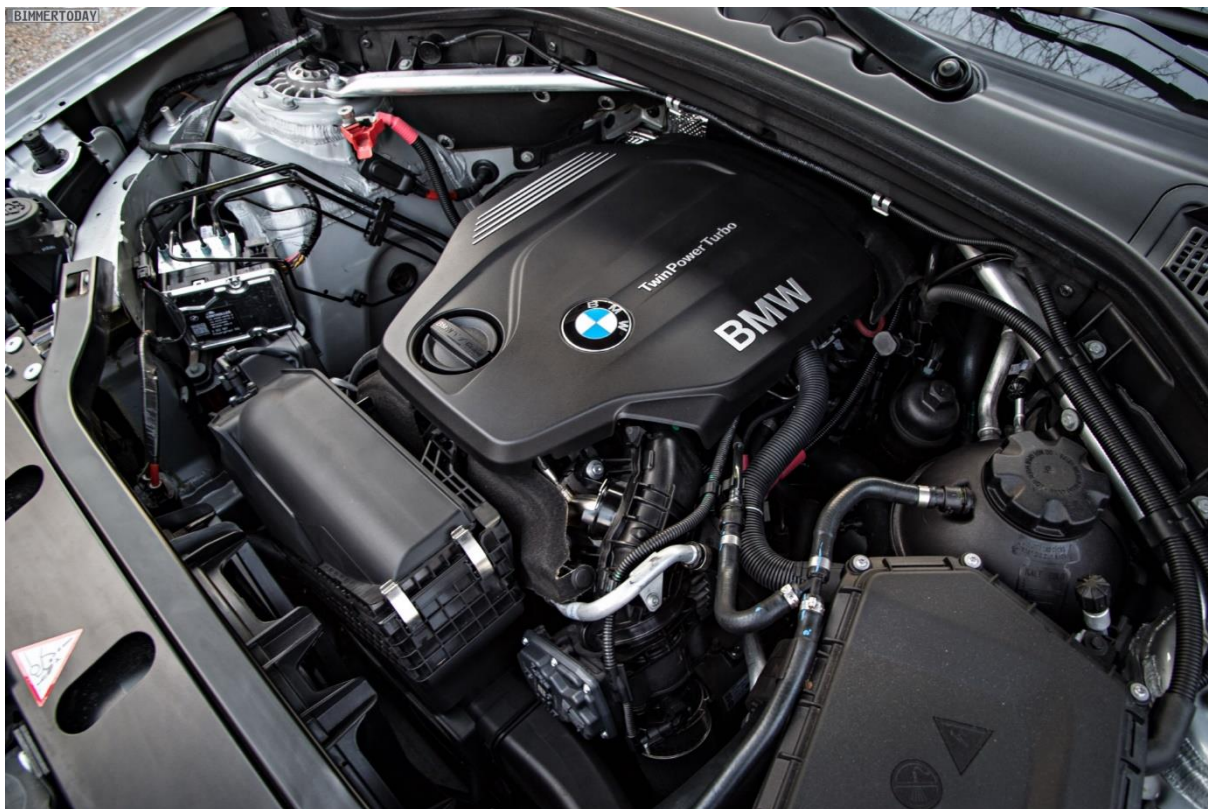
Slika 5: BMW B47

Motor BMW B47, ki ga prikazuje slika 5, je bil predstavljen leta 2014 kot neposredni naslednik serije N47 in hkrati kot del nove modularne družine motorjev BMW, v kateri vsi agregati temeljijo na enotnem konceptu prostornine 500 cm³ na valj. Gre za štirivaljno dizelsko enoto s prostornino 1995 cm³, ki je bila vgrajevana v številne modele od serije 1 do serije 5 ter v vozila X1 in X3, pa tudi v modele MINI. Njegov prihod je bil odgovor na vedno strožje emisijske standarde Euro 6 in na potrebo po odpravi konstrukcijskih pomanjkljivosti predhodnika N47, predvsem težav s krmilno verigo (BMWBlog, 2014).

Blok in glava motorja sta aluminijasta, zasnova s štirimi ventili na valj in dvema odmičnima gredema pa omogoča učinkovito delovanje. Vbrizgalni sistem temelji na najnovejši generaciji Common Rail, ki omogoča tlake nad 2000 bari, s čimer je zagotovljeno zelo natančno doziranje goriva in večfazni vbrizg v enem delovnem ciklu. Glede na izvedbo motor razvije med 85 in 170 kW ter 300–500 Nm navora. Pri močnejših različicah je uporabljen sistem TwinPower Turbo, ki deluje bodisi z enojnim turbopolnilnikom s spremenljivo geometrijo lopatic bodisi z zaporednim delovanjem dveh polnilnikov za optimalen odziv pri nizkih vrtljajih in stabilno moč pri višjih obremenitvah (BMWBlog, 2017).

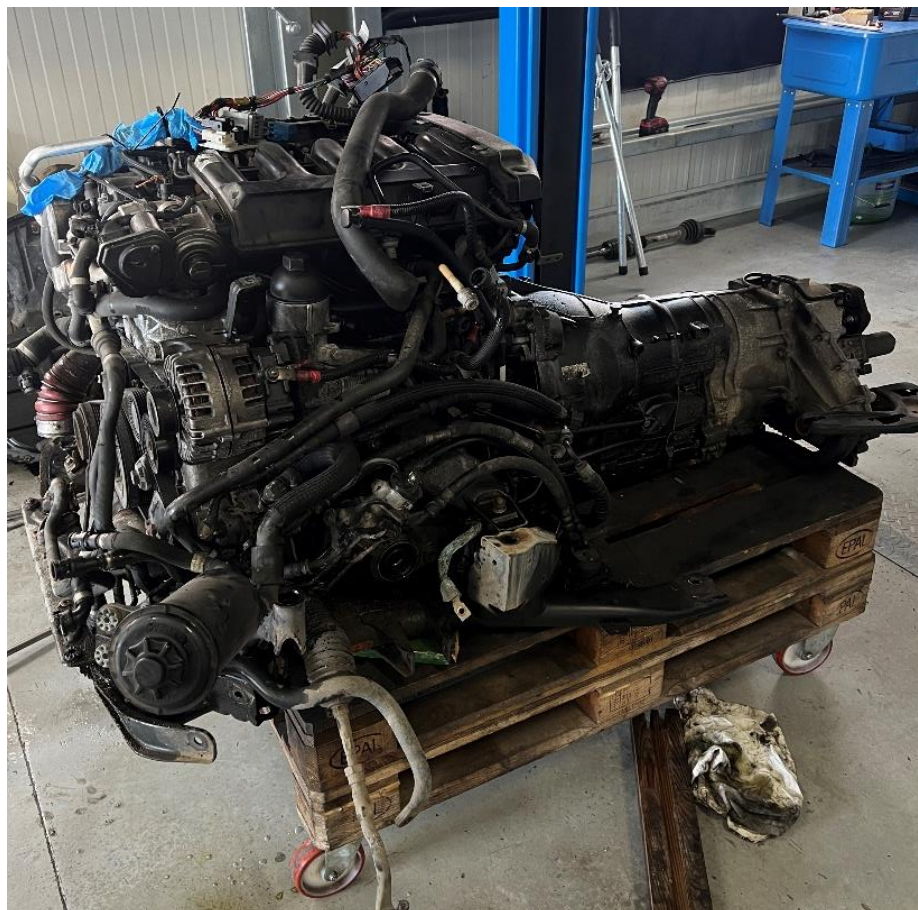
Slika 6: Demontaža motorja

Motor smo odstranili iz vozila po predpisanem postopku: odklop akumulatorja, izpust motornega olja in hladilne tekočine, odklop električnih priključkov, gorivnih in hladilnih cevi ter mehanskih povezav. S pomočjo dvigala smo vozilo dvignili ter obenem motor spustili na paleto (slika 6). Nato pa smo dvignili motor v zrak s pomočjo žirafe. Ta korak je bil nujen, saj je omogočil dostop do vseh sklopov in pripravil motor na razstavljanje.

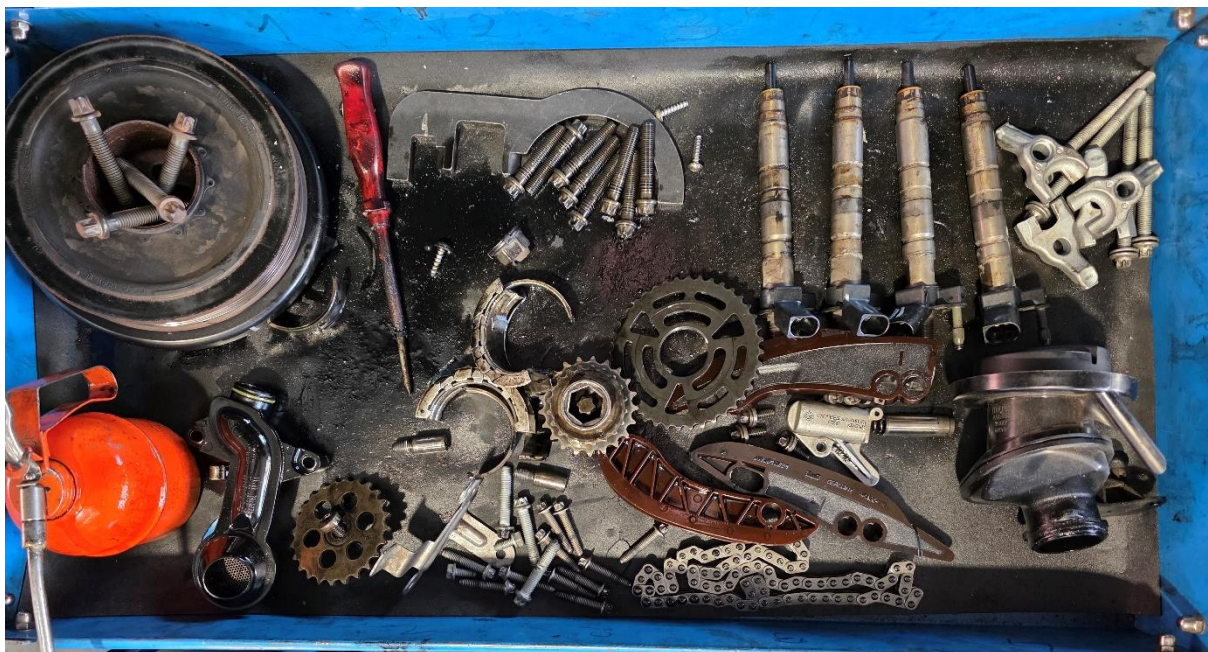
Slika 7: Sortiranje delov

Vsak vijak, matico in manjši sestavni del sem označil, razvrstil in odložil na voziček, kjer sem imel jasno orientacijo, kam kateri del pripada (slika 7). Večje dele sem označil z nalepkami. To je preprečilo zamenjavo materiala različnih dimenzij in razredov, omogočilo sledljivost ter skrajšalo čas montaže.

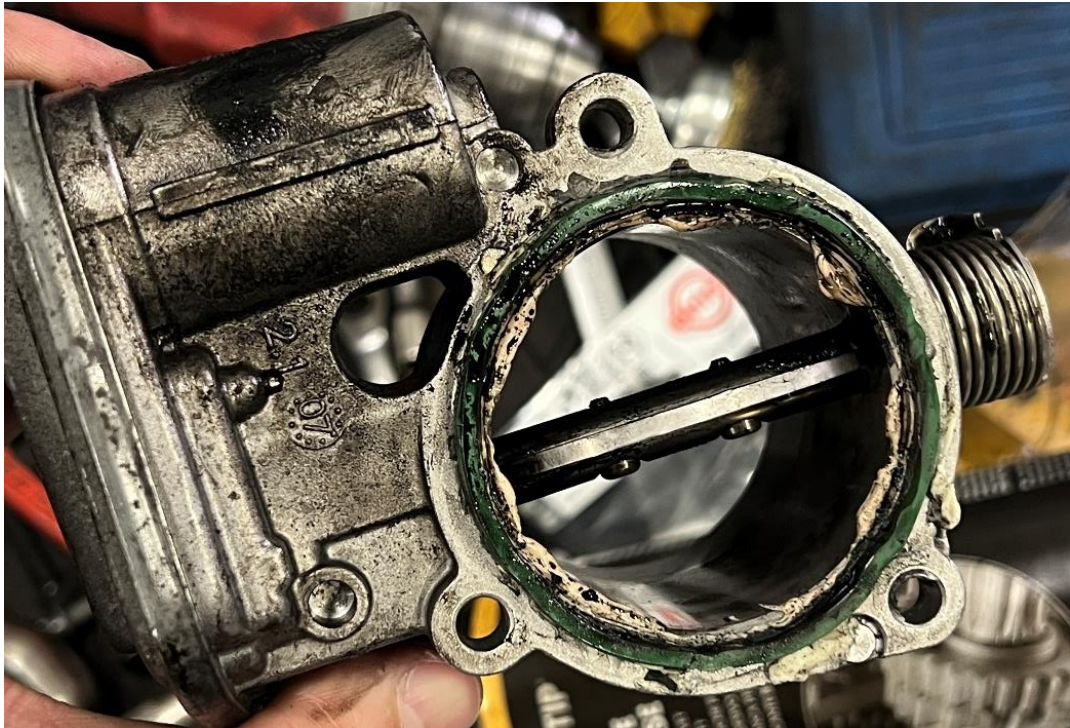
Prvi motor sem razstavil do osnovnih komponent. Potrdil sem raztegnjeno verigo, izrabljenost napenjalcev, sledove pomanjkanja olja na ležajih ter zarez v ročni gredi, kar je povzročilo prisotnost opilkov v oljnem koritu. Ti znaki so potrjevali dolgotrajno nepravilno delovanje motorja in potrebo po celoviti obnovi. Pri tem sem odkril tudi pokvarjeno loputo za plin, ki je prav tako vplivala na pravilno delovanje motorja in njegove zmogljivosti. Karakteristične napake so predstavljene na slikah od 8 do 11.

Slika 8: Nedelujoča sesalna loputa

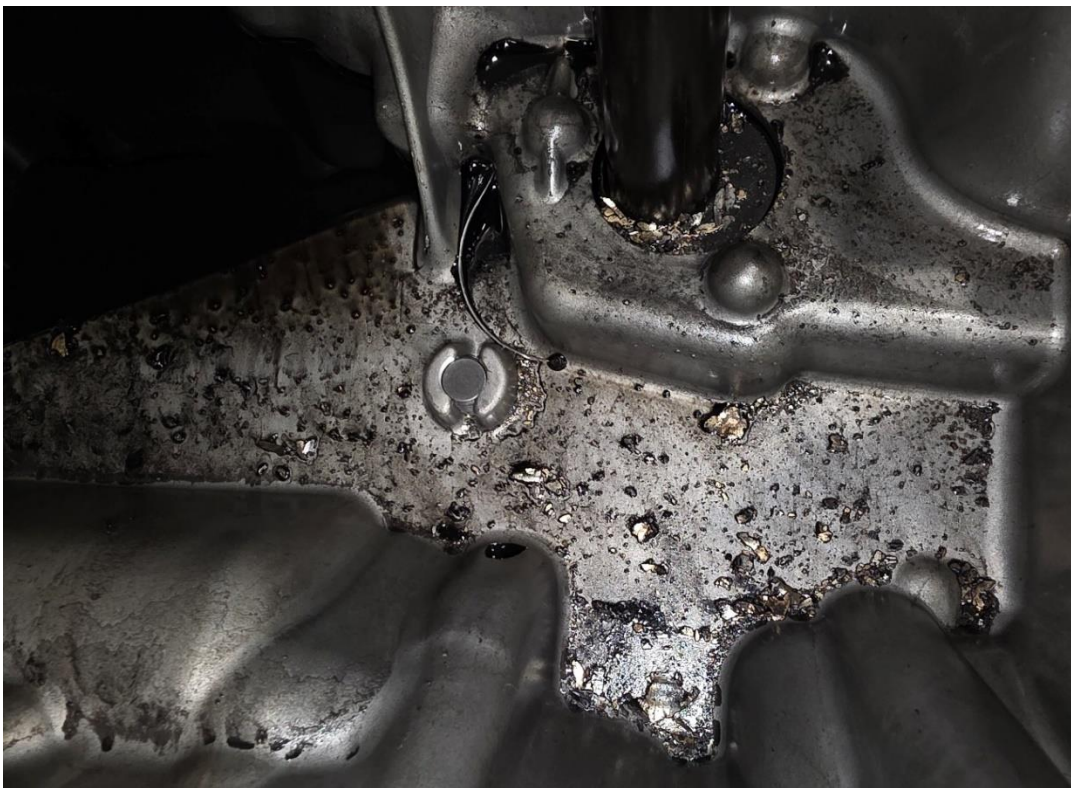
Slika 9: Opilki v oljnem koritu

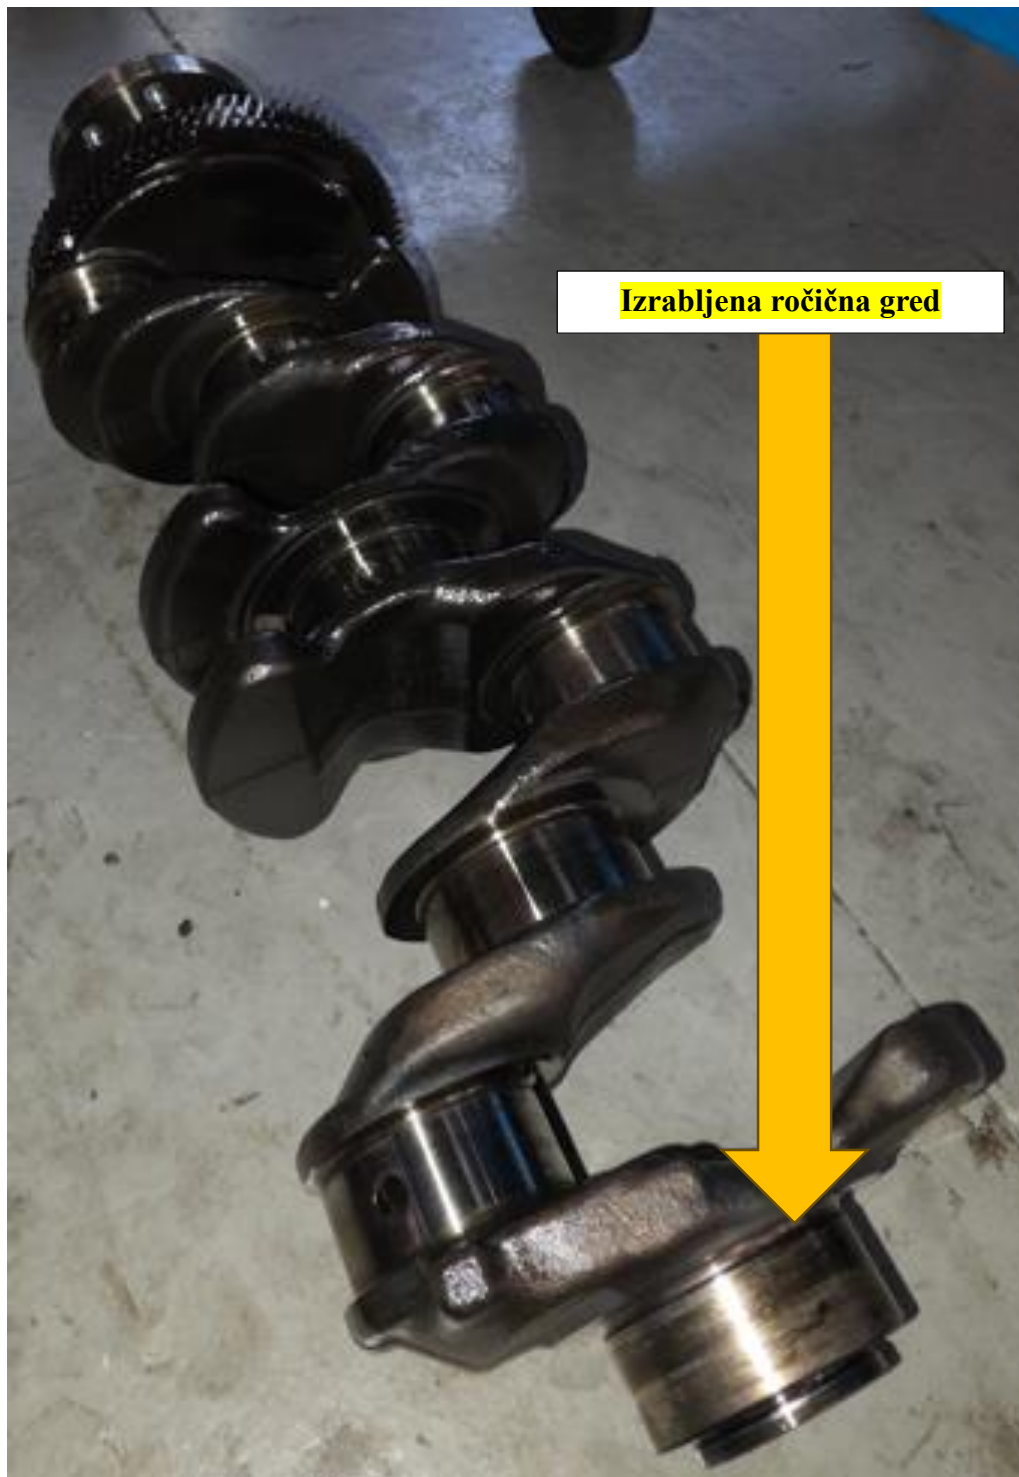
Slika 10: Poškodovana ročična gred

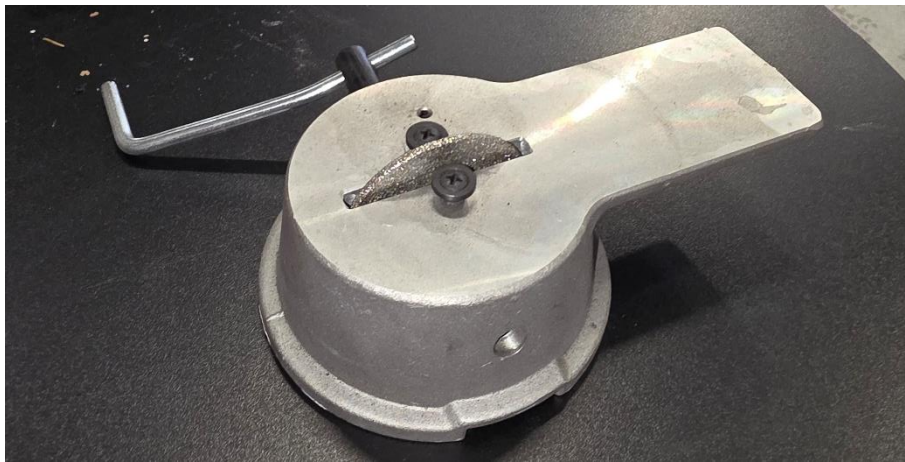
Slika 14: Orodje za brušenje batnih obročkov

Na vsakega od batov sem namestil nove obročke ter v cilindru izmeril končno režo. Po potrebi sem jo prilagodil z brušenjem, da je bila v okviru specifikacij proizvajalca. Reže sem razporedil pod predpisanimi koti, da sem zmanjšal možnost ujemanja in s tem prehajanja plinov. To je ključno za ohranjanje kompresije in zmanjševanje porabe olja (slike 14 do 16).

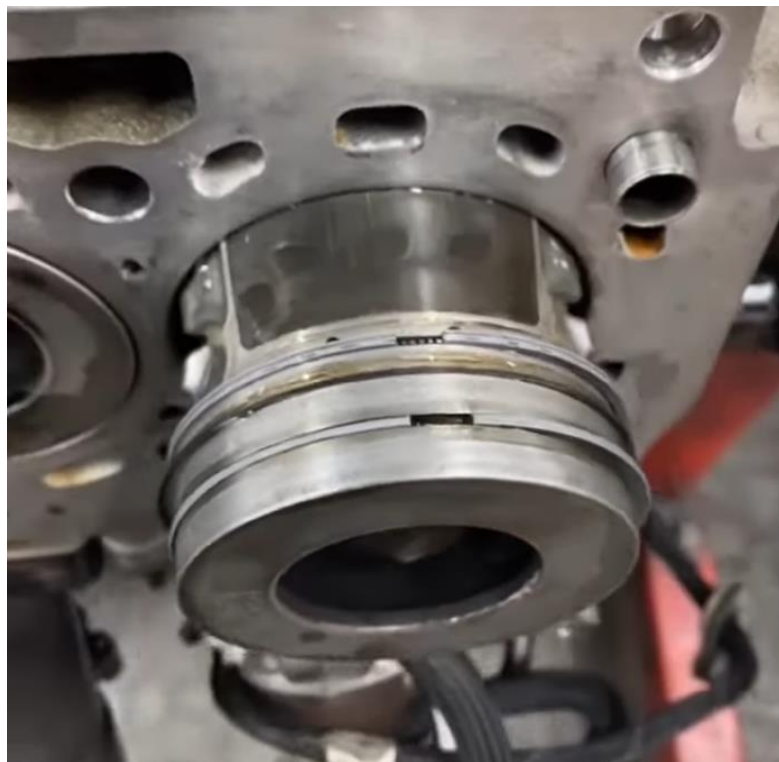
Slika 15: Vgradnja bata v cilinder

Komplete bat + ojnica sem s pomočjo stiskalnika batnih obročkov vstavil v cilindre, pri čemer sem pazil na pravilno orientacijo batov (oznaka/puščica). Nato sem jih povezal z ročično gredjo in vijake ojníc zategnil po predpisanem postopku: 20 Nm + 70° + 70°. Ta pristop zagotovi stabilno radialno vpetje in minimalno plastično deformacijo navojev.

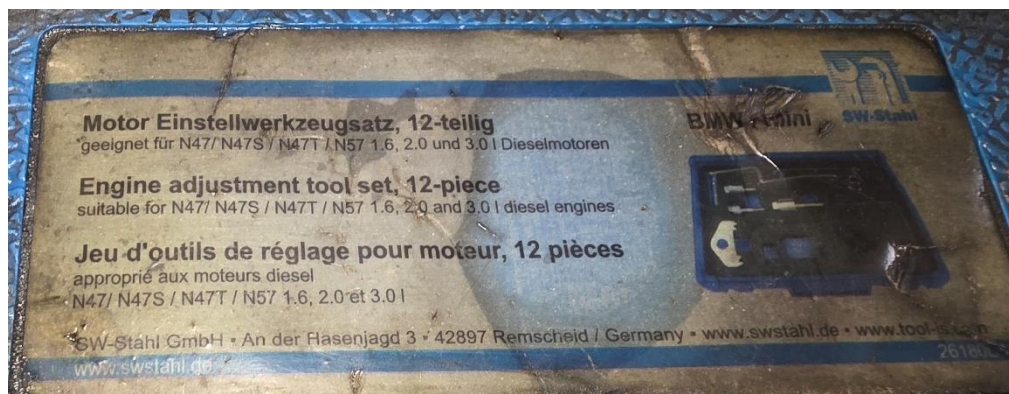
Slika 18: Orodje SW-Stahl 26110L

Za nastavitve sem uporabil specializiran set orodja SW-Stahl 26110L (slika 18), namenjen motorjem BMW in MINI serij N47/N57. Orodje je vključevalo TDC zatič, poravnalno ploščo, trdi napenjalec in pripomoček za zobnike. Tako sem lahko odmične gredi natančno poravnal v položaj zgornje mrtve točke prvega valja in preprečil najmanjša odstopanja.

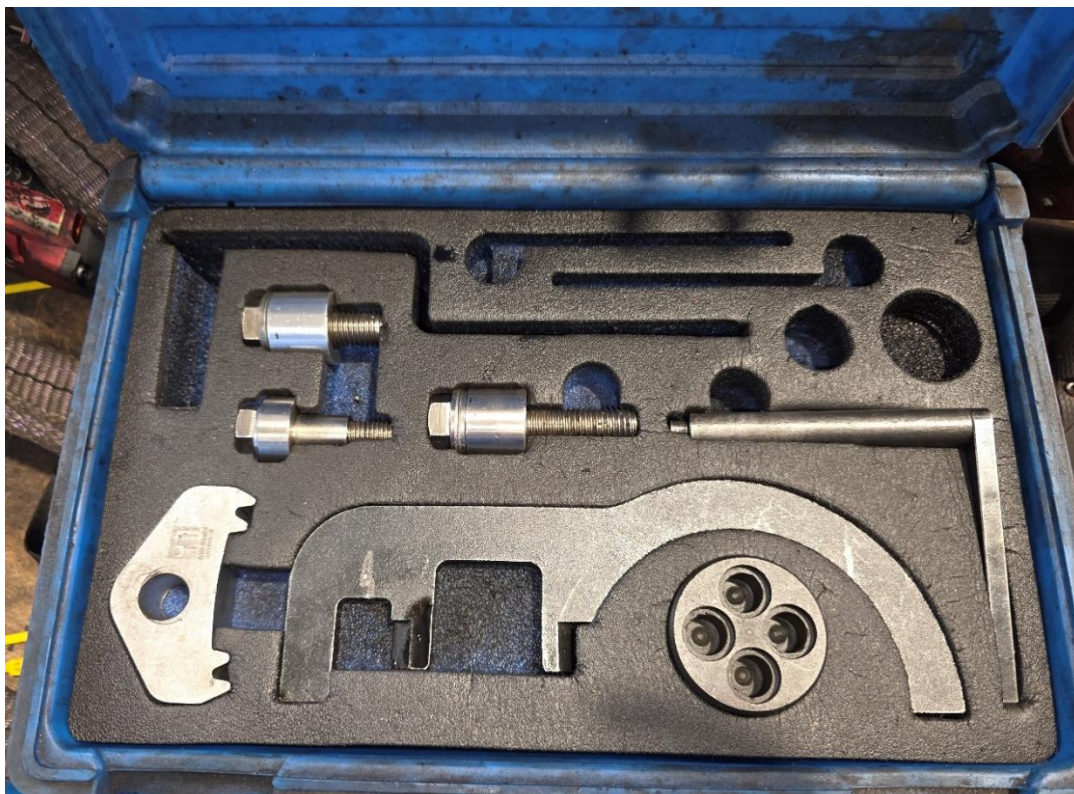
Slika 19: Orodje za nastavitev faze razvodnega mehanizma

Motor sem postavil v zgornjo mrtvo točko prvega valja in rolično gred zaklenil s TDC zatičem. Nato sem na zadnjo stran odmičnih gredi namestil poravnalno ploščo, ki je zagotavljala tovarniško določeno lego. Hidravlični napenjalec sem začasno nadomestil s trdim napenjalcem, da sem ohranil stalno napetost verige. Zobnike odmičnih gredi sem nato sprostil in ponovno zategnil v dveh korakih: 15 Nm + 90°. Po končanem postopku sem trdi napenjalec zamenjal z novim hidravličnim, ki sem ga predhodno prednapolnil z oljem. Na koncu sem motor ročno dvakrat obrnil in ponovno preveril lego poravnalne plošče ter TDC zatiča. Orodje za nastavitev faze razvodnega mehanizma nam prikazuje slika 19.

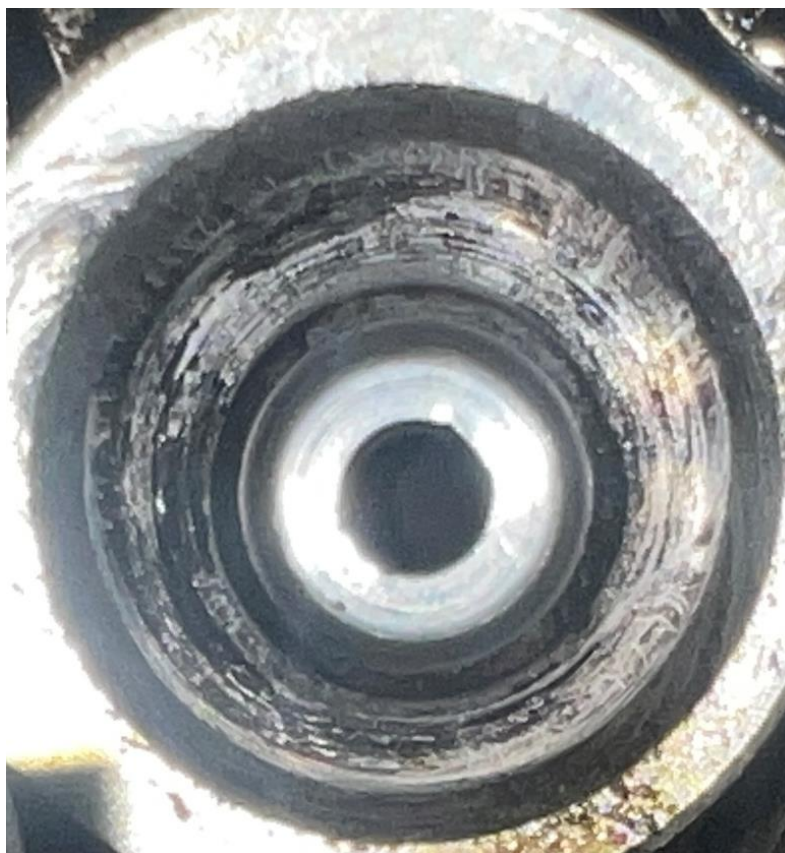
Slika 20: Očiščeno sedišče injektorjev

Injektorje sem najprej dal strojno obnoviti in testirati, s čimer sem zagotovil optimalen pretok goriva in pravilno razprševanje. Ležišča v glavi sem temeljito očistil (slika 20), vanje vgradil nova bakrena tesnila in nato namestil injektorje. Pritrdilne vijake injektorjev sem zategnil na pravilno določen navor, ki je ključen za preprečevanje puščanja (slika 21).

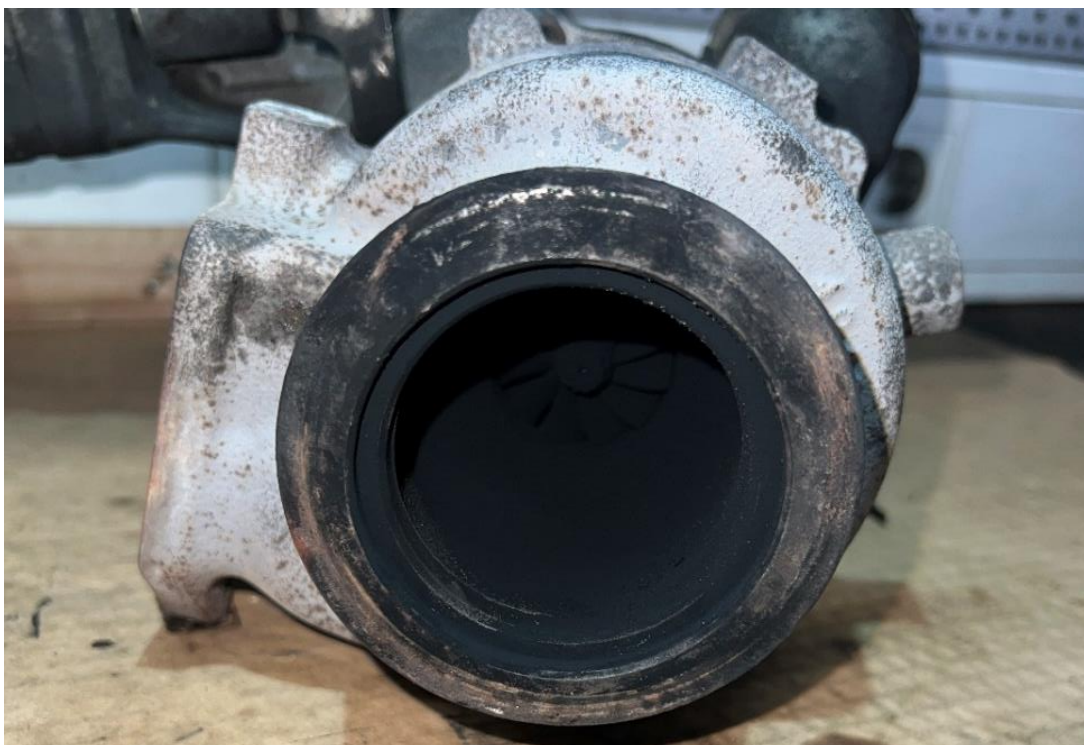
Turbinski sklop sem obnovil. Najprej sem razstavil celoten sklop in temeljito očistil nakopičene ogljikove saje ter vse usedline. Nato sem zamenjal vsa potrebna tesnila in vgradil nov set tesnil. Hkrati sem temeljito očistil dovodne in povratne oljne cevi. Po montaži sem banjo vijak zategnil na predpisan navor ~25 Nm, s čimer sem zagotovil pravilno tesnjenje dovoda olja. Za konec pa sem turbino prednapolnil z oljem, kar je preprečilo, da bi ležaji delovali na suho v prvih kritičnih sekundah zagona. Aktivnosti čiščenja turbinskega sklopa so prikazane na slikah 23 do 26.

Slika 23: Notranjost turbine pred obnovo

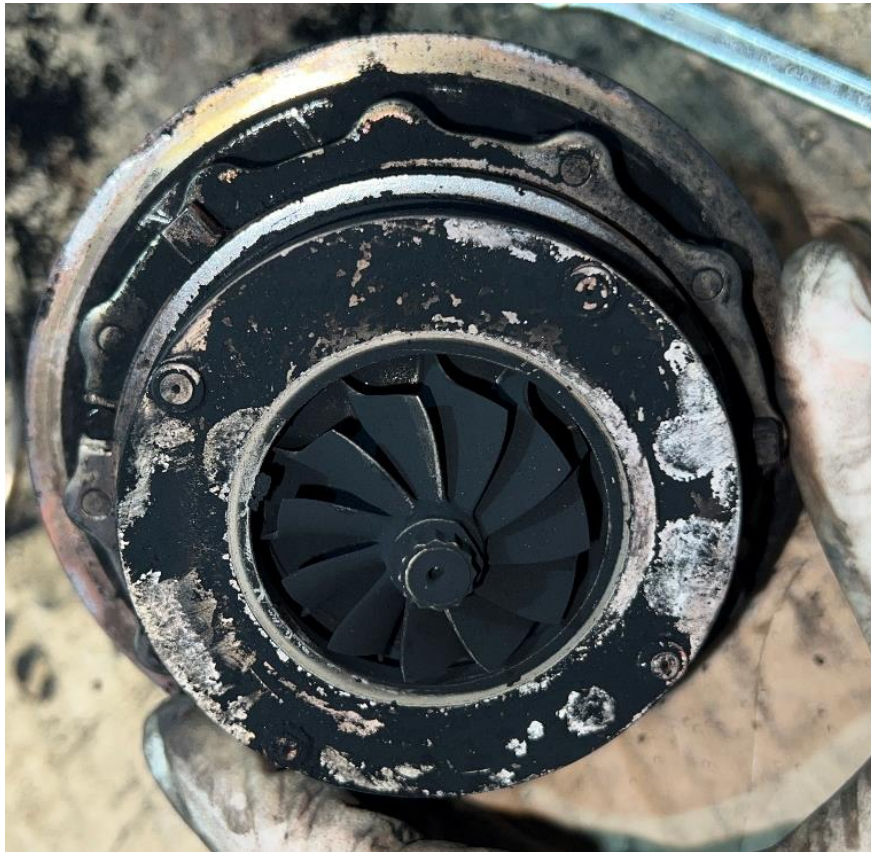
Slika 24: Sredica turbinskega sklopa s sajavimi usedlinami

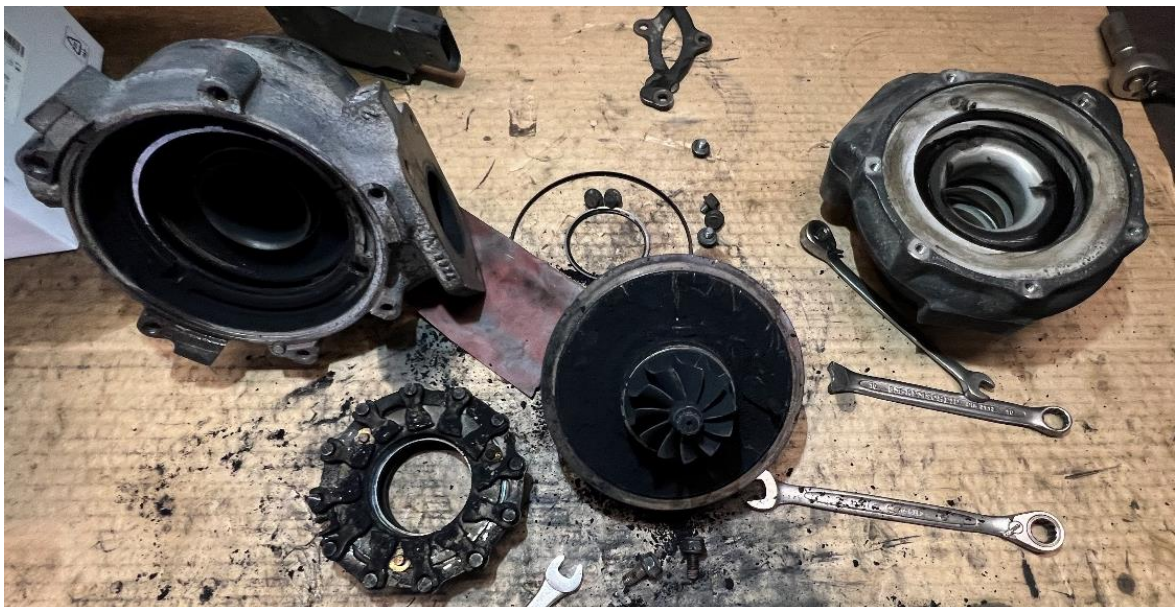
Slika 25: Zamašen turbinski mehanizem z ogljikovimi usedlinami

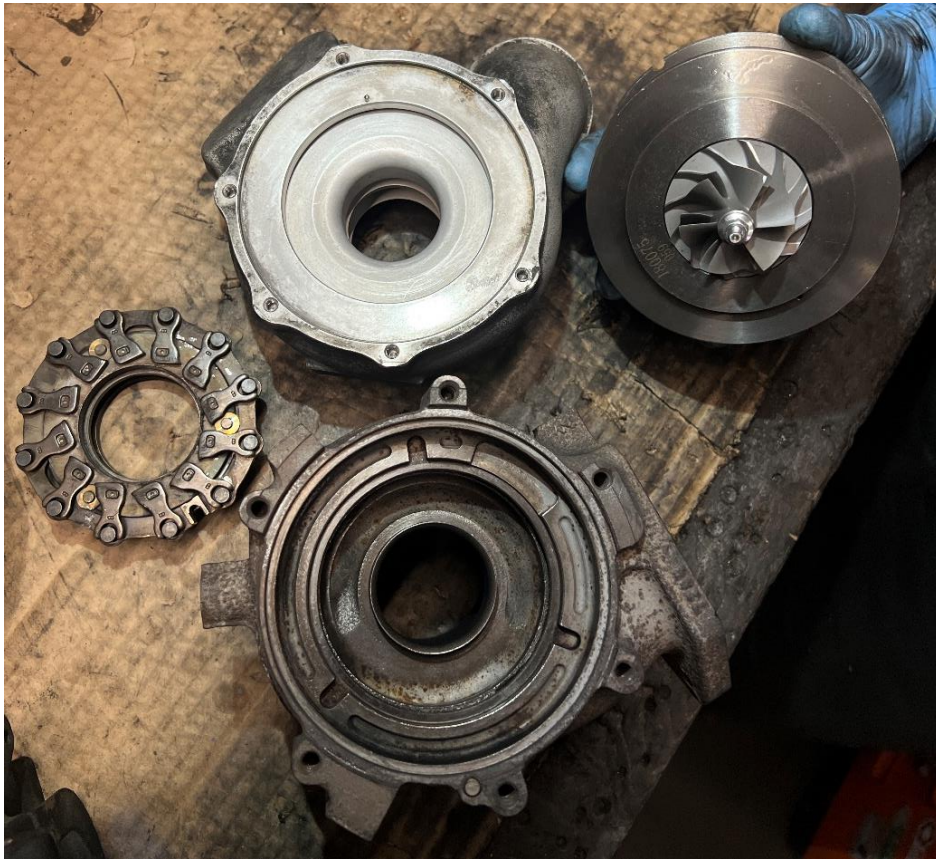
Slika 26: Razstavljen turbinski sklop po čiščenju

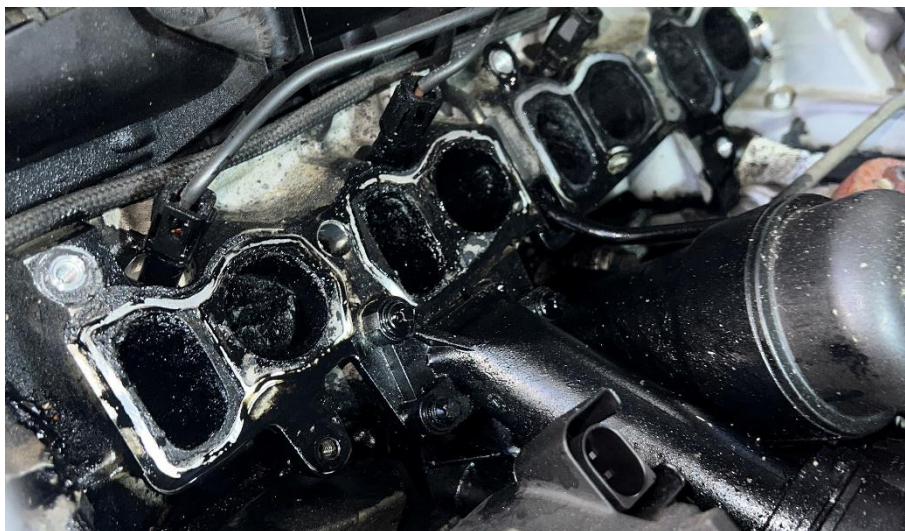
Najprej sem sesalni kolektor temeljito očistil, saj se je v njem nabrala debela plast saj (slike 27 in 28), nato pa vgradil sesalni in izpušni kolektor z novimi tesnili in ju zategnil v križnem vzorcu. Pri tem sem upošteval natančne momente, saj to zagotavlja enakomerno porazdelitev pritiska.

Slika 27: Ogljikove usedline v sesalnih kanalih glave motorja

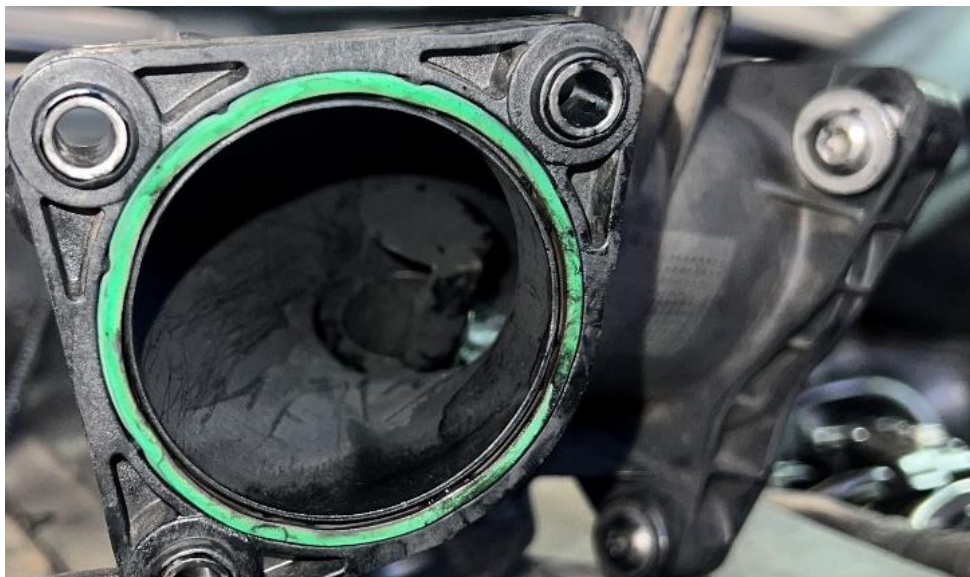
Slika 28: Očiščene ogljikove usedline

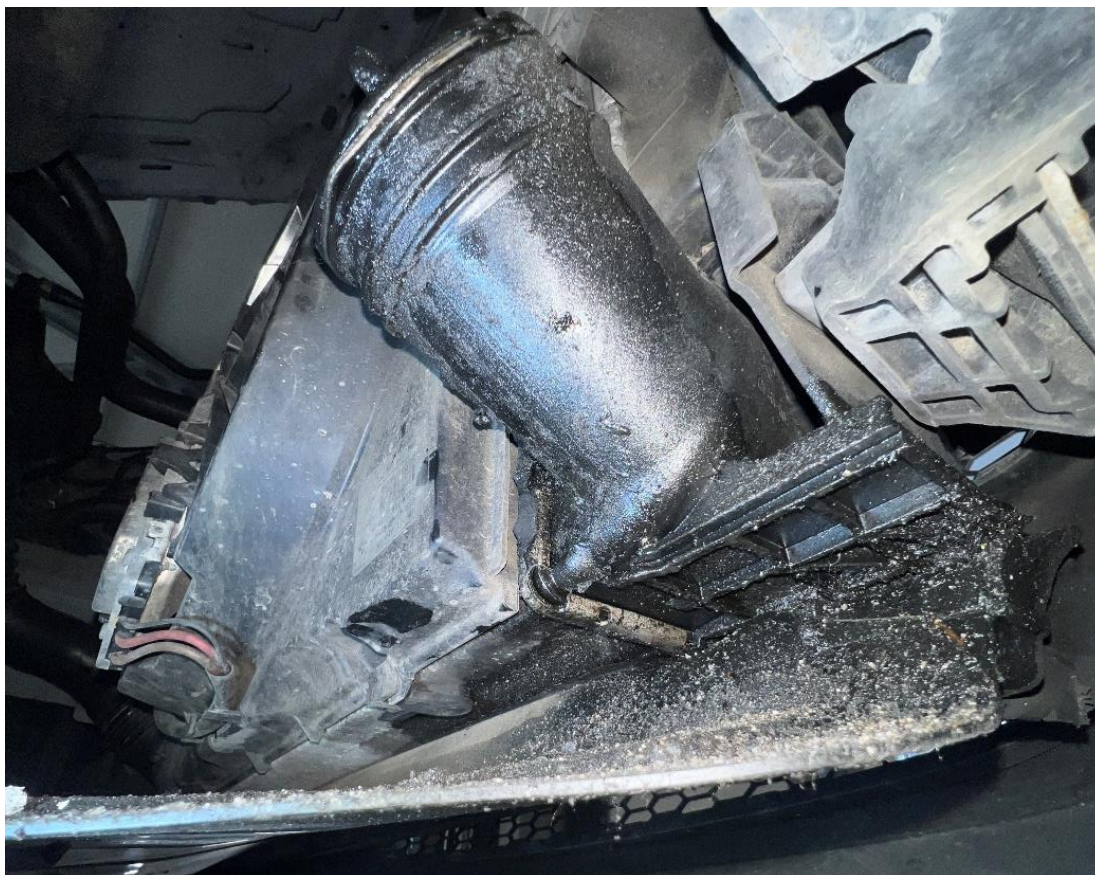
Pregledal sem tudi tlačne cevi in intercooler (slika 29). Čeprav se je po približno mesecu dni pojavila okvara, saj je intercooler popustil, sem na podlagi diagnoze izvedel zamenjavo intercoolerja. Vgradil sem nov del in ponovno pregledal vse priključke, s čimer sem zagotovil popolno tesnost. Celoten postopek, vključno z demontažo starega in montažo novega dela, je zaradi enostavne dostopnosti trajal manj kot 15 minut. Po zamenjavi je bil tlačni sistem ponovno zatesnjen, kar je motorju povrnilo optimalno zmogljivost in delovanje.

Slika 29: Puščanje olja iz intercoolerja zaradi netesnosti.

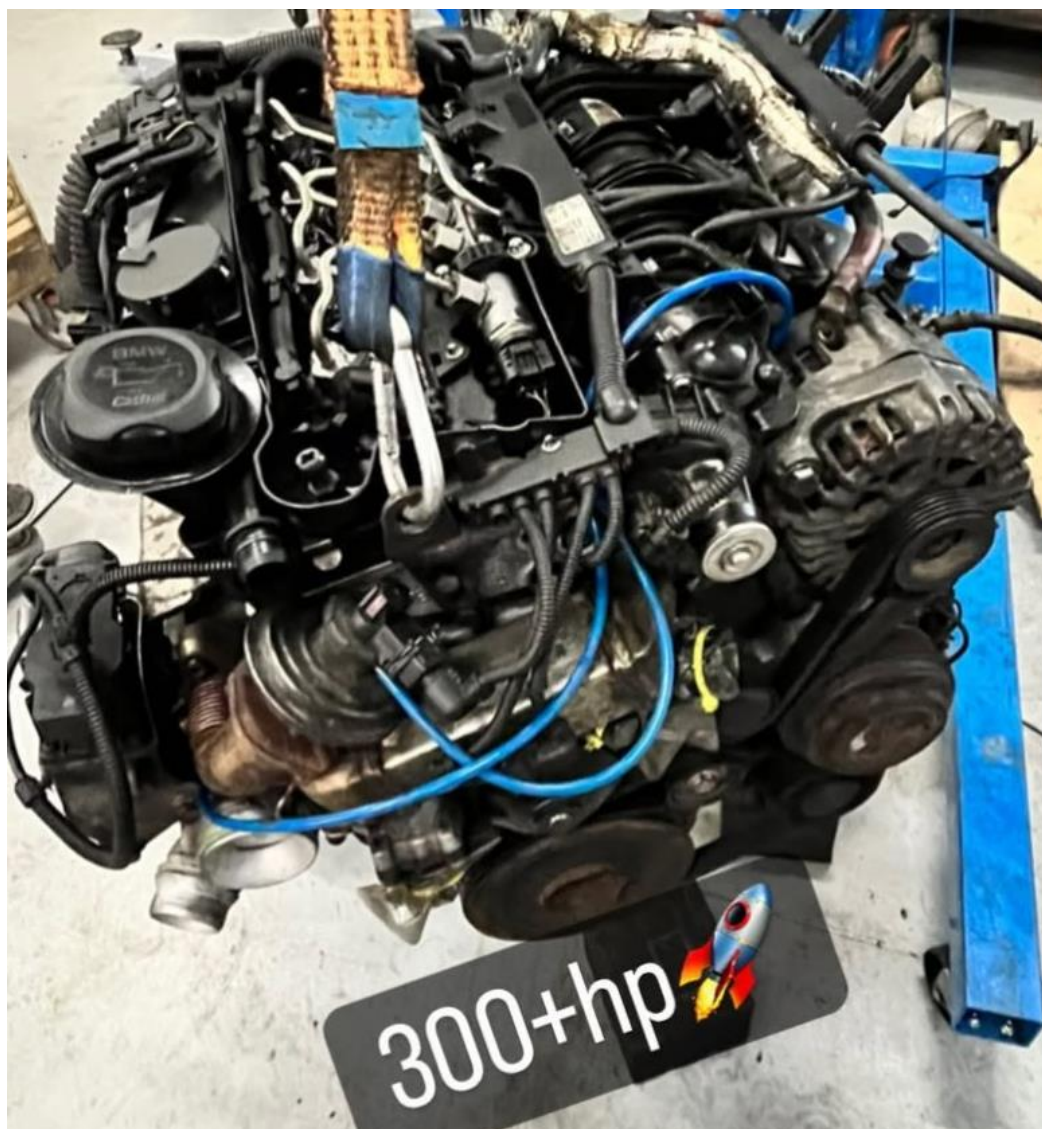
Slika 30: Vgradnja obnovljenega motorja

Vgradnja motorja v vozilo (slika 30) je potekala po obratnem postopku demontaže. Motor smo najprej postavili na paletu, nato pa vozilo s pomočjo dvigala počasi spuščali nad pogonski agregat. Pri tem smo skrbno opazovali in prilagajali lego motorja, da smo ga pravilno poravnali z menjalnikom in se izognili morebitnim poškodbam. Ko je bil motor na mestu, smo ga pritrdili na nosilce in zategnili vijake, in sicer M10 na navor približno 47–55 Nm. Nato sem priklopil vse električne konektorje ter gorivne, hladilne in vakuumske vode.

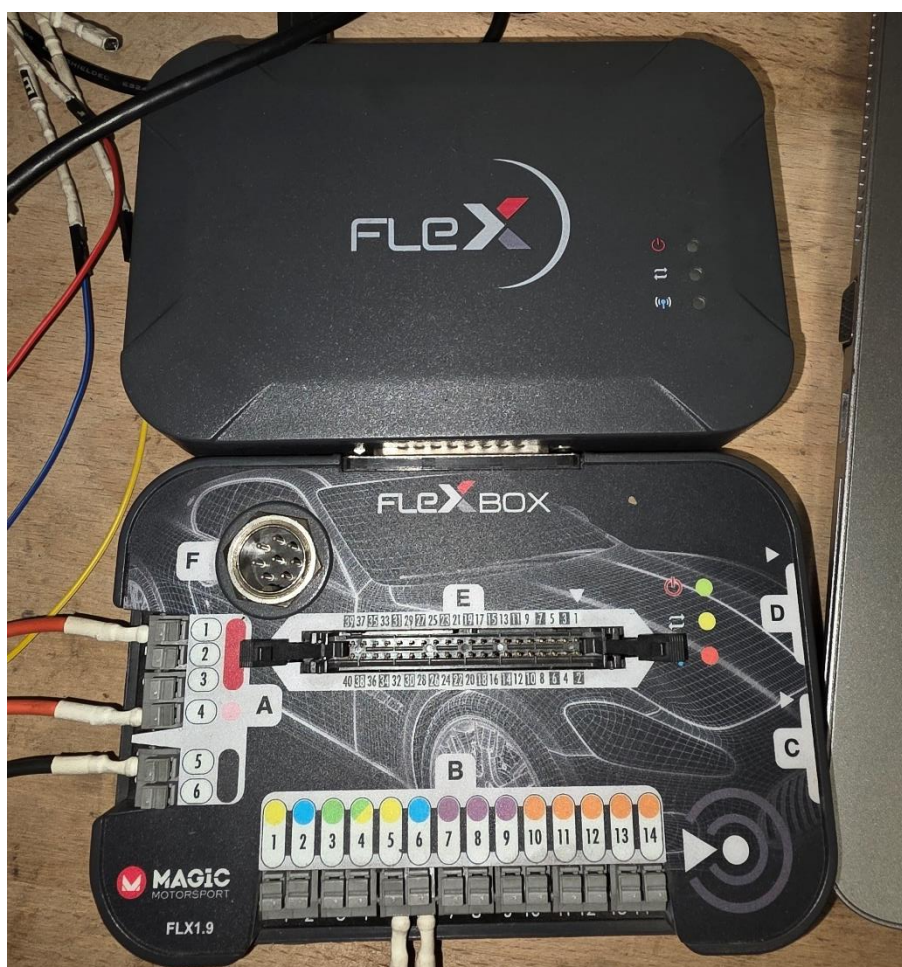
Slika 31: Magic Motorsport FLEX

Obstoječi motorni računalnik (ECU) sem moral zamenjati, ker je imel občasno tri do pet trajnih napak DDE (Digital Diesel Electronics), ki jih ni bilo mogoče odpraviti. Na novo ECU sem namestil svež virtualni sistem, namenjen za BMW E92 320d z motorjem N47D20A, s čimer sem računalnik povrnil na tovarniške nastavitve s pomočjo opreme za programiranje krmilnih enot FLEX z Magic Motorsporta (slike 31 do 33).

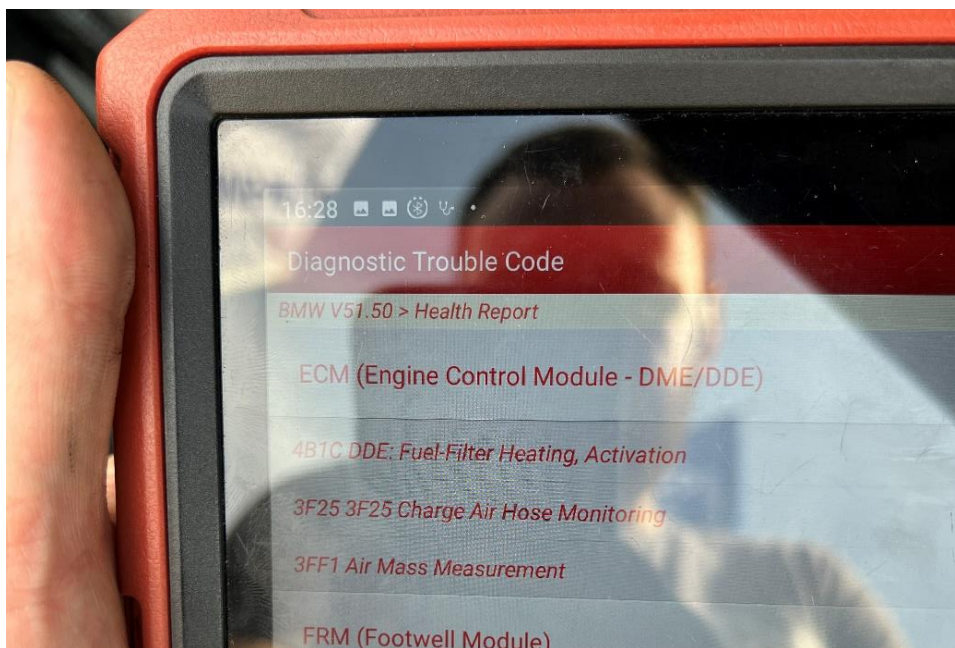
Slika 32: Napake na ECU-ju
