TEHNIŠKI ŠOLSKI CENTER MARIBOR  
VIŠJA STROKOVNA ŠOLA  
AVTOSERVISNI MENEDŽMENT

**POPRAVILO OSEBNEGA VOZILA ŠKODA  
OCTAVIA RS 2.0 TDI 4X4**

DIPLOMSKO DELO

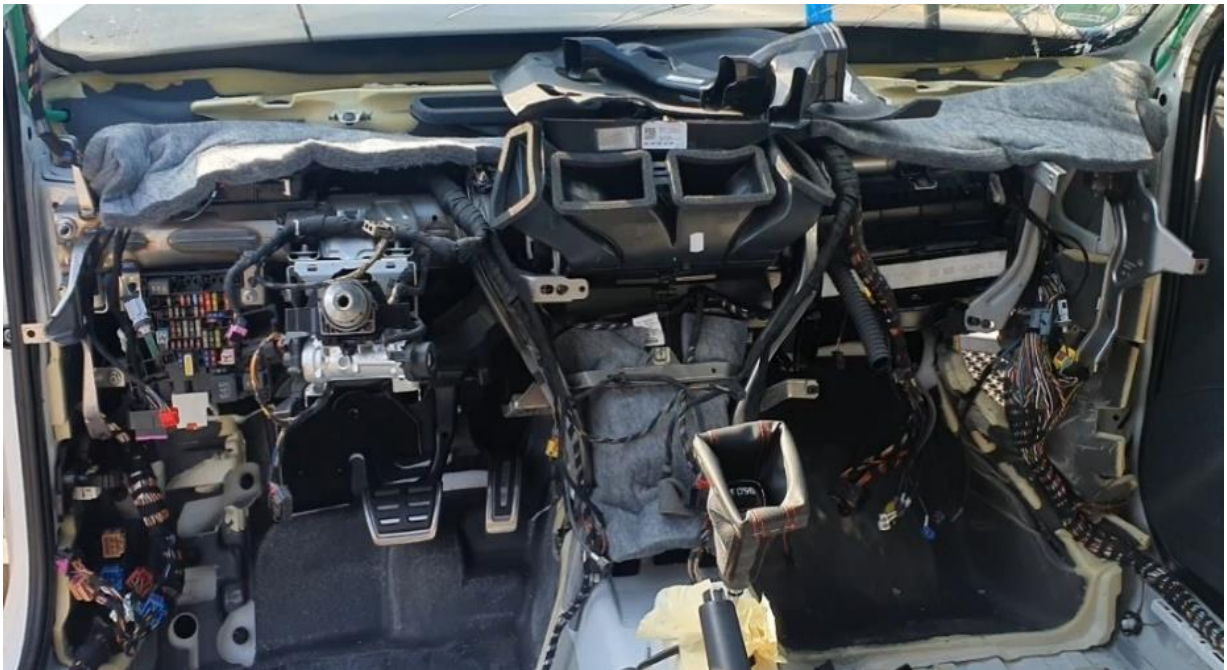
Slika 10: Konstrukcija za vpetje armaturne plošče in grelne pečke

Najprej je bil odstranjen volanski obroč, zračne blazine, merilniki hitrosti, multimedijska enota in zračniki klimatske naprave. Nato je sledil odklop in demontaža grelne pečke ter klimatskih povezav. Armaturna plošča je bila mehansko pritrjena na požarno steno in sredinski nosilec karoserije, kar prikazuje slika 10. Pred tem je bil ustrezno odstranjen plin za hlajenje. Vsi električni priključki, vijaki in plastični spoji so bili odklopljeni ali razrahljani, kar je omogočalo varno in enostavno dvigovanje armaturne plošče. Po odstranitvi so bili vsi sestavni deli ustrezno označeni in shranjeni za kasnejšo montažo. Notranja požarna stena je po opravljeni montaži morala biti v celoto gola, da se je videlo dejansko stanje poškodbe, ki jo prikazuje slika 11.

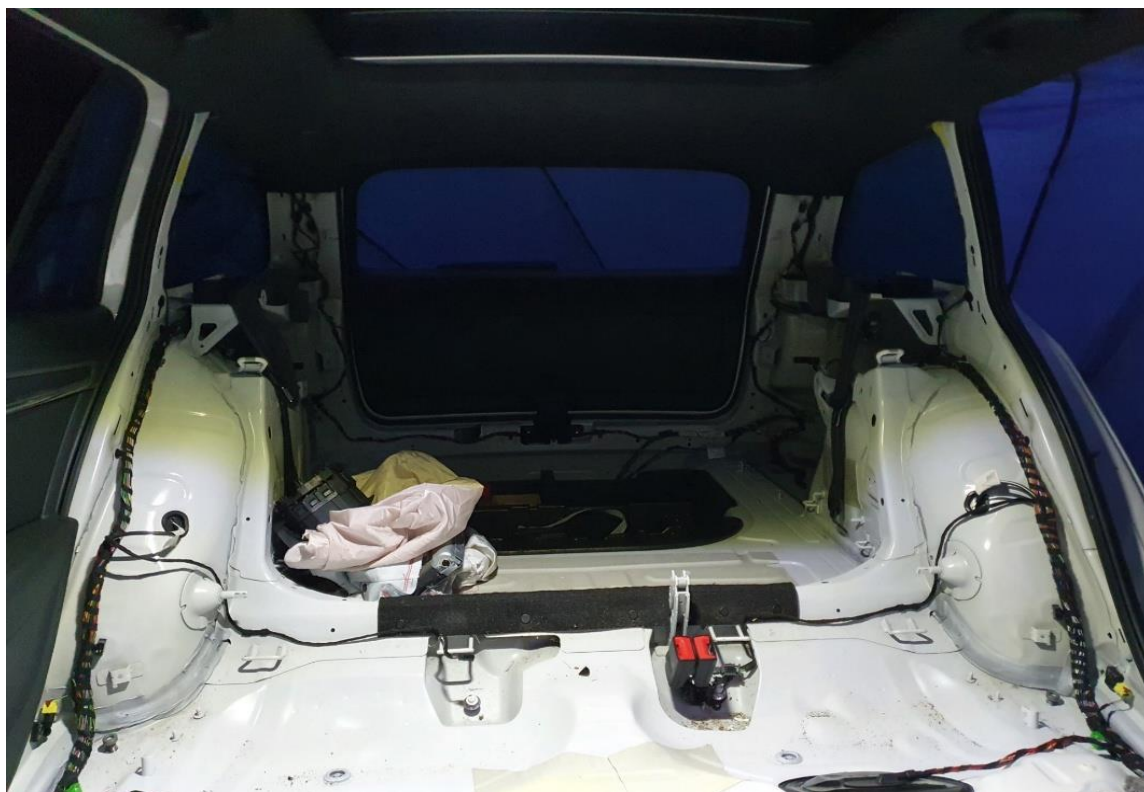
Slika 12: Demontiran prtljažni prostor vozila

Na koncu sem razstavil prtljažni prostor, kar je vidno na sliki 12. Odstranil sem vse bočne plastične obloge, pokrove, pritrdilni vijak za rezervno kolo in orodje, dno prtljažnika in zvočno izolacijo. Vse komponente sem ustrezno označil, fotografiral in sistematično posnel za natančno ponovno montažo po končanem popravilu.

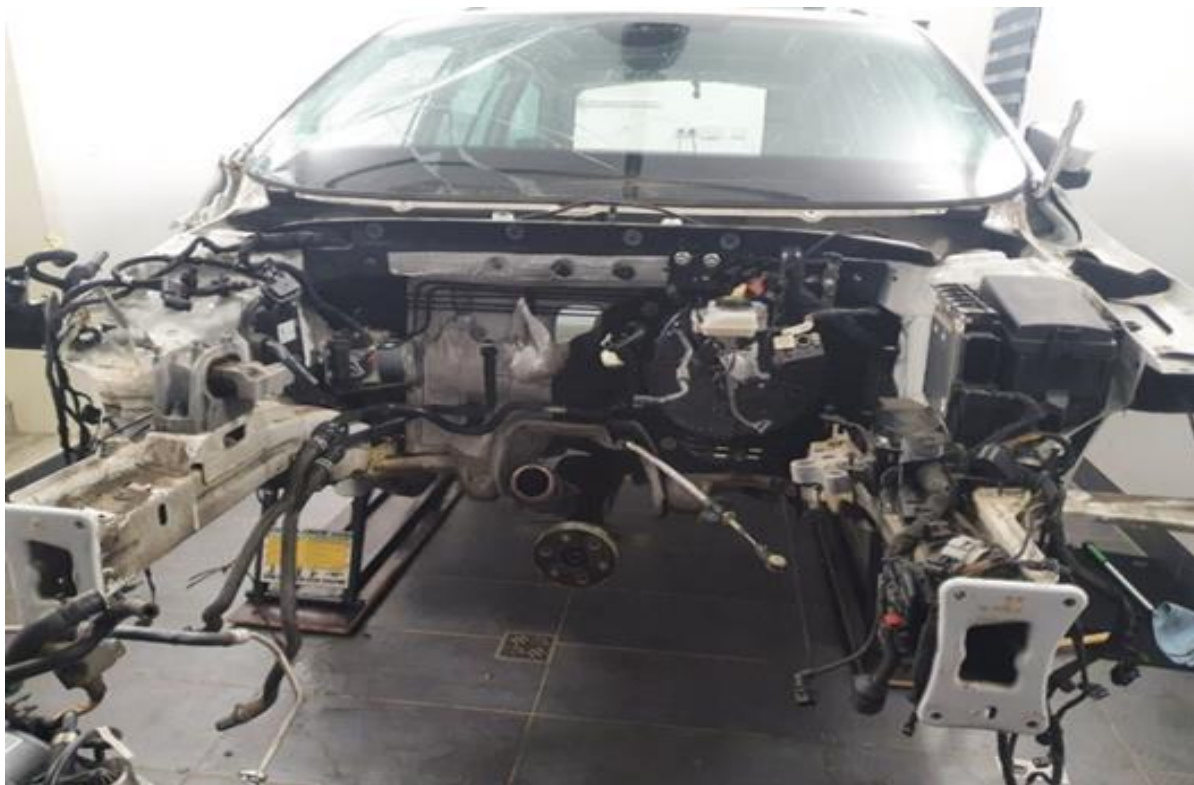
Slika 14: Vozilo z izvzetim motorjem

Najprej se je demontiral sprednji most, ki povezujejo obesi in zagotavljajo nosilno funkcijo podvozja. Sočasno se je demontirala tudi volanska letev (potrebno odvijačiti v potniški kabini na volanskem drogu), obe prednji obesi s premnikom, pogonski gredi in sklop motorja z menjalnikom, da je predel motorja prost za popravilo, kar prikazuje slika 13. Odklopil sem izpušni sistem od motorja in pogonski kardan od pogonskega sklopa, saj ima vozilo pogon na vsa štiri kolesa. Pogonski kardan sem ustrezno označil, da se ob montaži vrne v pravilno ležišče. Motor ni bil poškodovan, vendar je bila njegova odstranitev nujna zaradi lažjega dostopa in izvedbe kleparskih popravil na desnem sprednjem delu vozila.

Demontaža motorja je namenjena odstranjevanju vseh motečih sestavnih delov na šasiji, kot so nosilci, enota ABS, cevovodi, zaščitne obloge in drugi elementi, ki bi otežili postopek vpenjanja vozila na kleparsko ravnalno mizo in izravnave karoserijskih elementov. Tako je bilo omogočeno neovirano izvajanje vseh naslednjih korakov kleparskih popravil, od natančnih meritev deformacij, do izvlekov in zamenjave poškodovanih delov, slika 14 in slika 15.

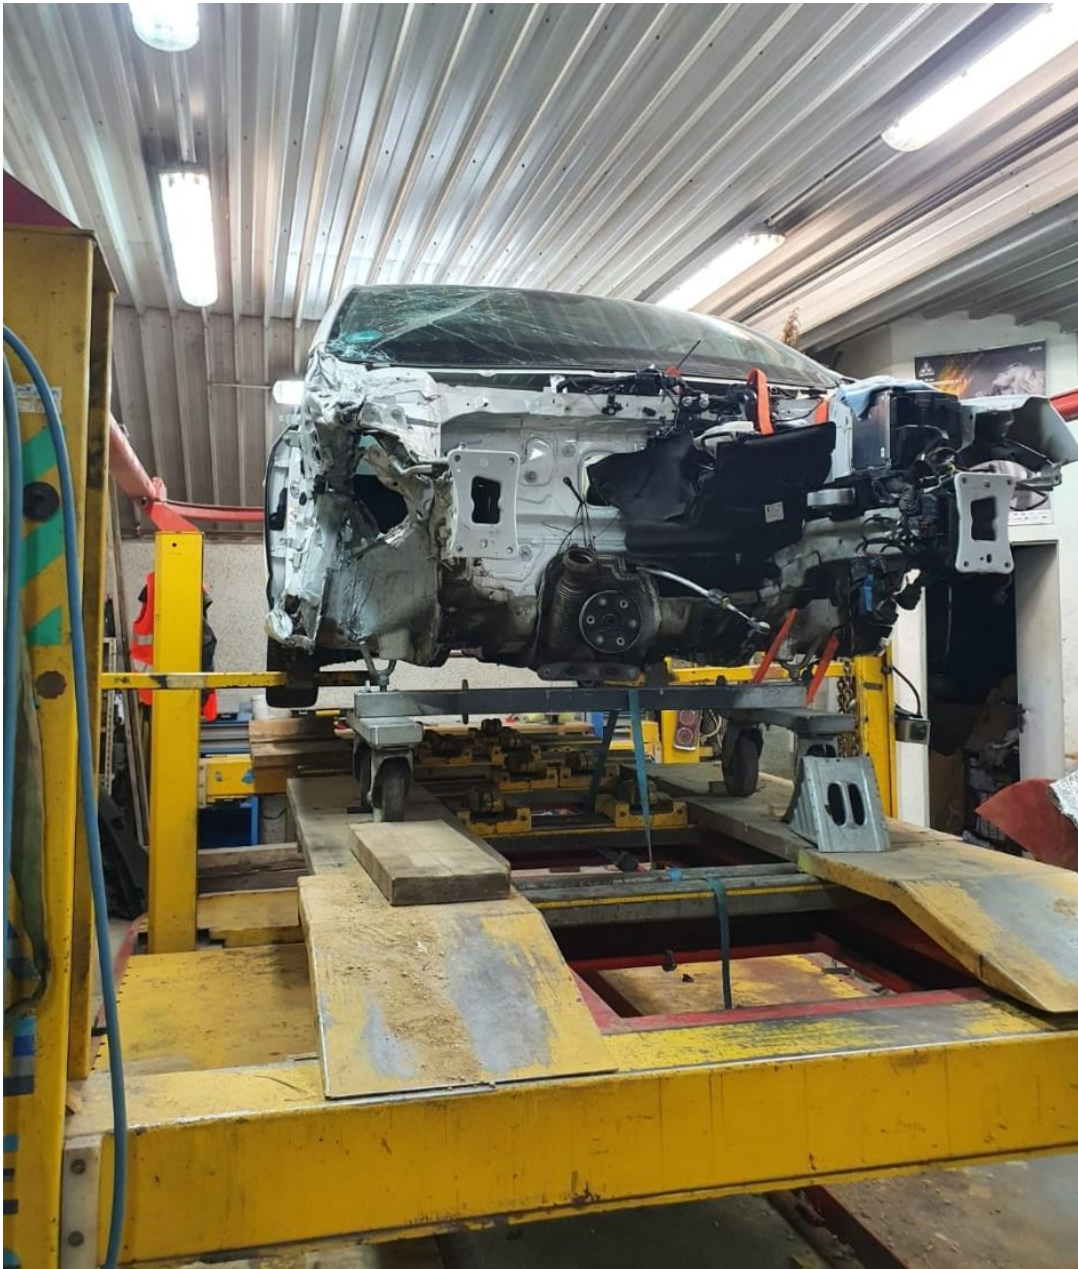
Slika 17: Priprava vozila za vpenjanje na kleparsko mizo

znamke Spanesi s pomočjo vgrajenega merilnega sistema, ki omogoča natančno določanje referenčnih točk karoserije glede na tovarniške mere, slika 17.
